| COP: ESTACIONAMIENTO BAJO JARDINES DE MACROPLAZA | | | |
| TÍTULO: LEVANTAMIENTO DE DETERIORES PLANTA ALTA | | | |
| PLANO NO: DET-01 | | | |

| | (DESCRIPCIÓN)<br><b>LEVANTAMIENTO DE DETERIOROS PLANTA BAJA</b> | | | |

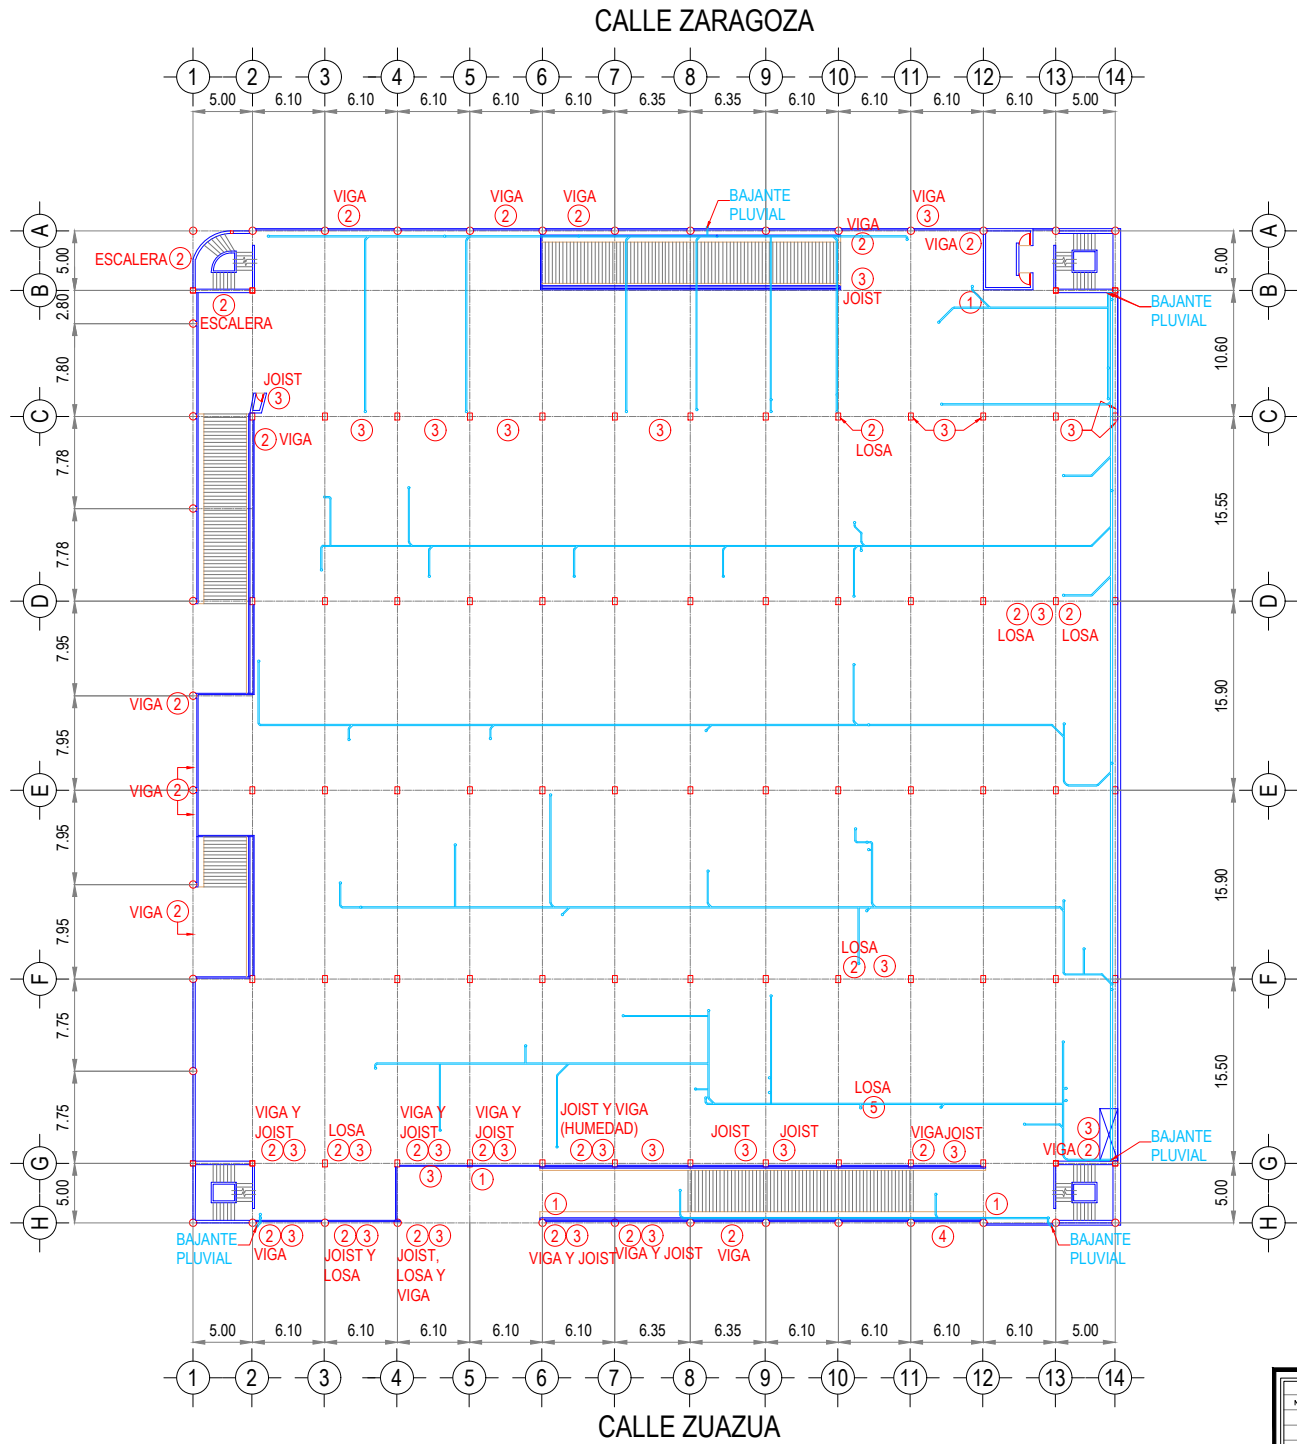
- 1 COLUMNA DE CONCRETO CON AGRIETAMIENTO (SEVERO--"S") (MODERADO--"M")
- 2 CONCRETO CON HUMEDAD (ACERO DE REFUERZO CON CORROSION)
- 3 ESTRUCTURA METALICA CON CORROSION SEVERA
- 4 VIGA DE CONCRETO CON ACERO DE REFUERZO EXPUESTO
- 5 FILTRACION DE AGUA EN TUBO DE DRENAJE
- TUBERÍA PLUVIAL
