DETERIOROS EN INTERIOR DEL TEMPLO Y SALONES ANEXO

PROYECTO:  
**PROYECTO EJECUTIVO INTEGRAL  
PARA LA RESTAURACIÓN DE LA  
PARROQUIA DE SANTIAGO APÓSTOL.  
DEL MUNICIPIO DE SANTIAGO,  
NUEVO LEÓN**

PLANO:  
DETERIOROS EN PLANTA

CLAVE PLANO:  
D-01

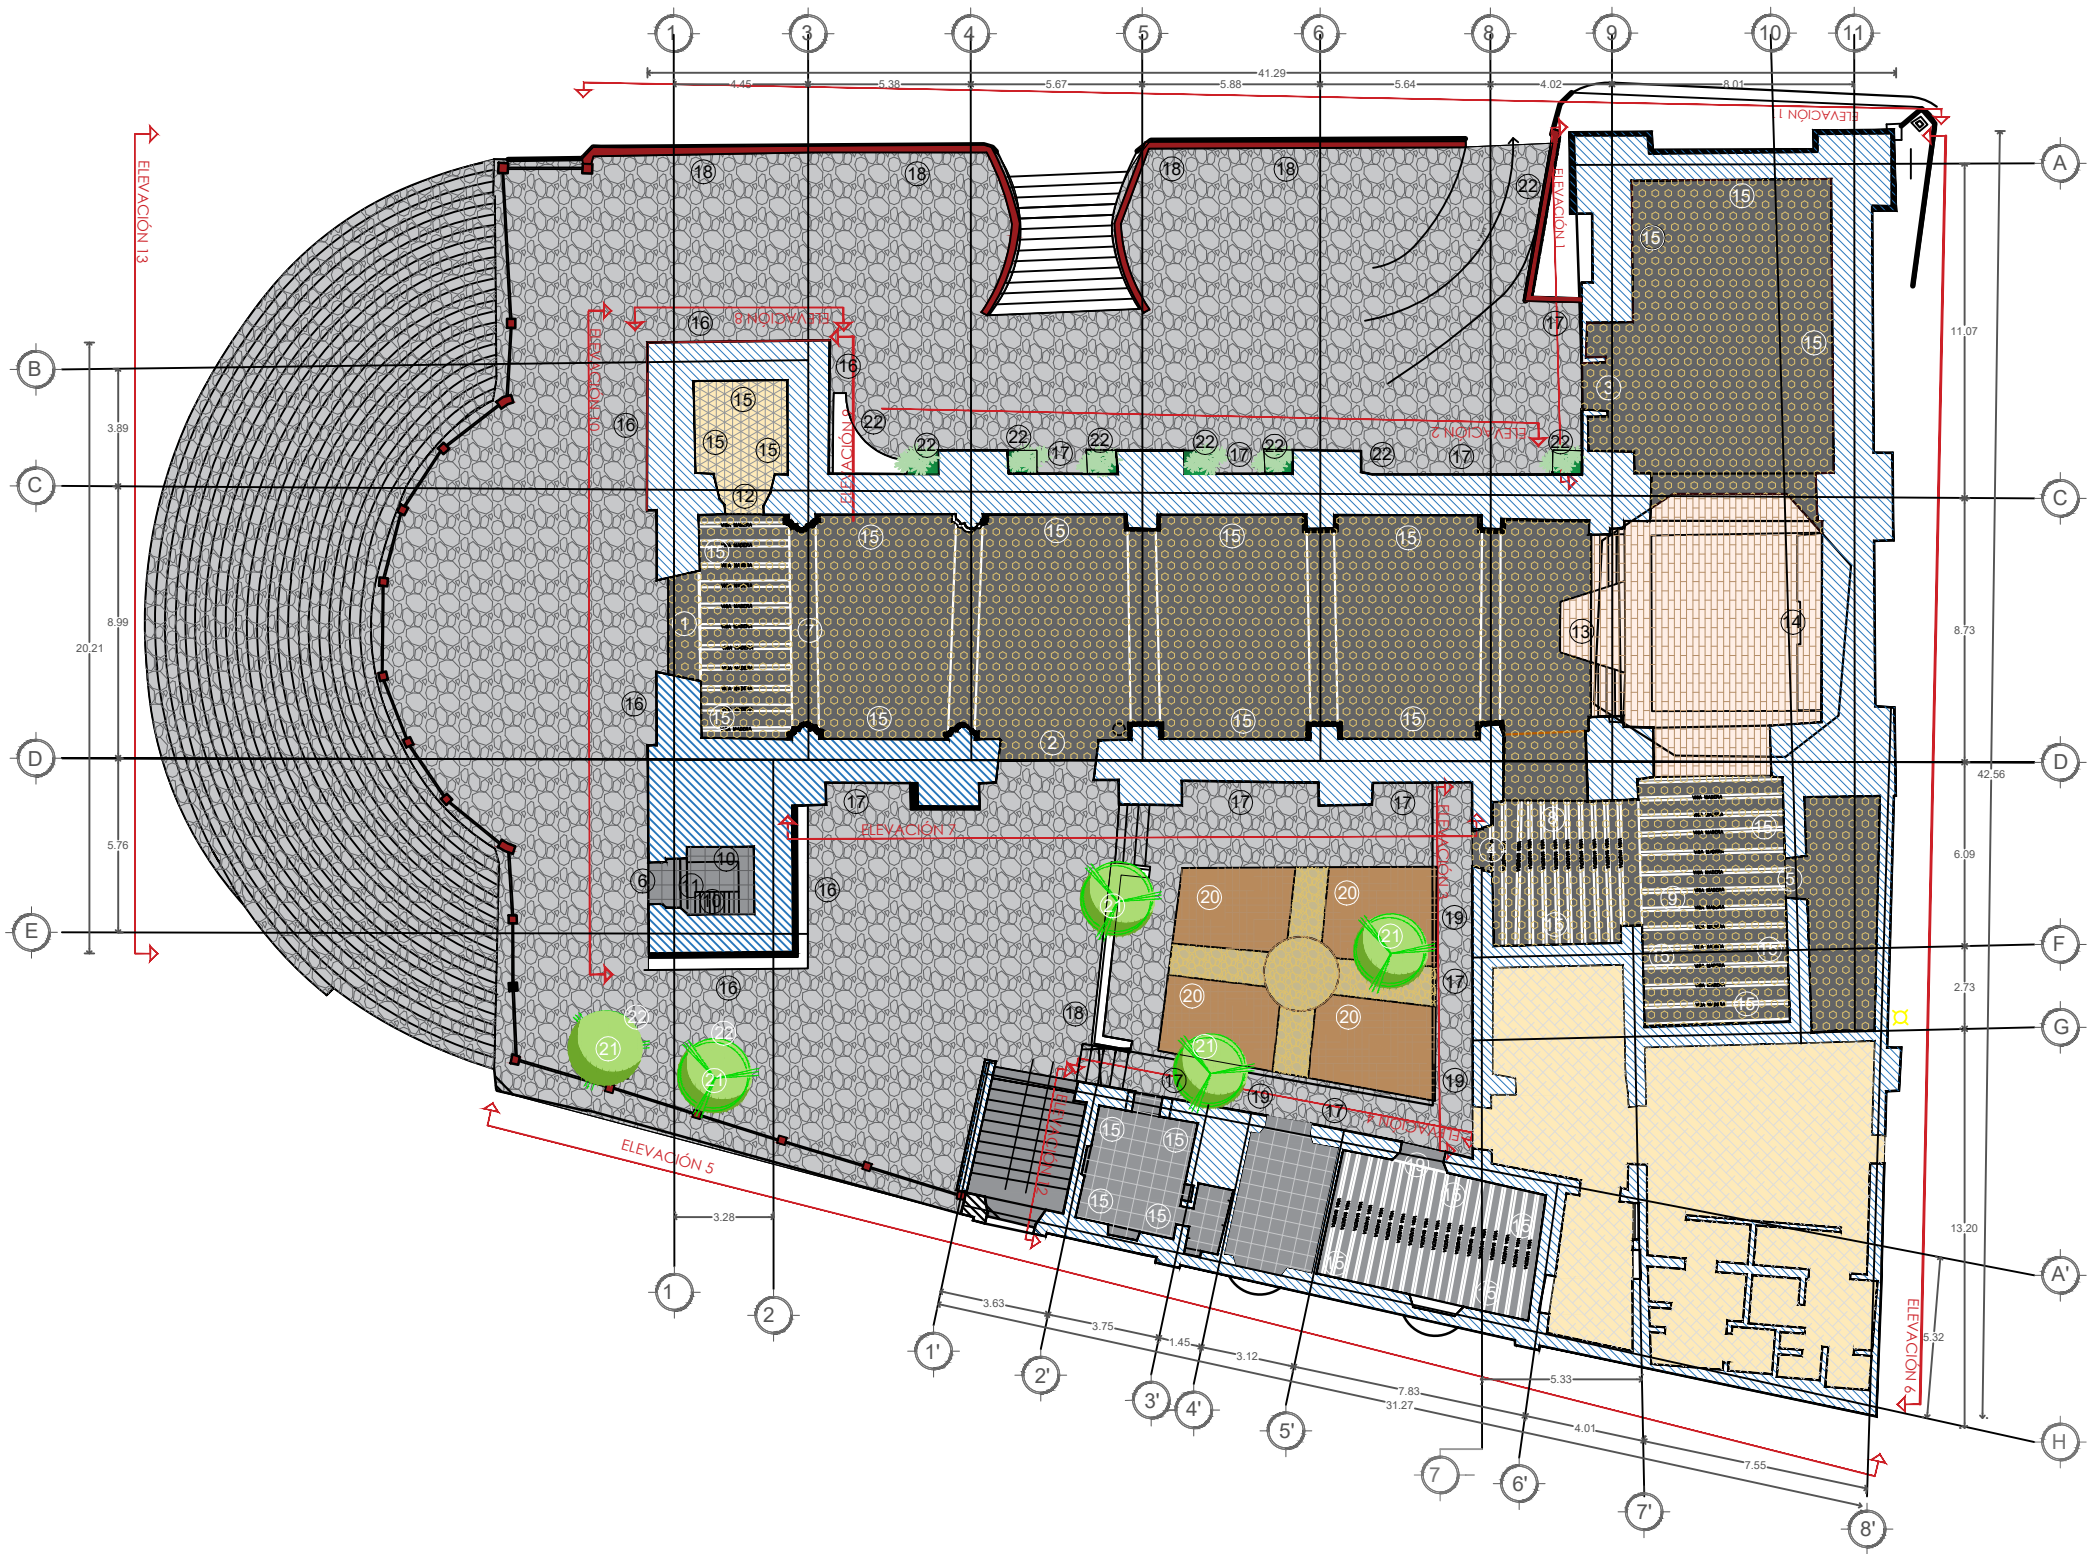
PLANTA ARQUITECTONICA

- 1 Deterioro por falta de mantenimiento en puerta de acceso principal al interior del templo.
- 2 Deterioro por falta de mantenimiento y presencia de aves en puerta de acceso lateral sur al interior del templo.

- 3 Apertura de vano en área del altísimo, colocación de puerta de madera ajena al diseño del conjunto arquitectónico y trabajo de carpintería. Colocación de elementos de ornamento a base de concreto en fachada. Colocación de muretes para recibir puerta.

- 4 Deterioro por falta de mantenimiento en puerta de madera en acceso al área de confesionario.
- 5 Deterioro natural en puerta de madera en acceso a sacristía.

- 6 Deterioro por falta de mantenimiento en puerta de acceso a torre del reloj.
- 7 Deterioro por presencia de polilla y falta de mantenimiento en vigas y tablones del coro (mezzanine).

- 8 Deterioro por filtración de humedad y presencia de humedad en el ambiente.
- 9 Deterioro natural en vigas y tablones de madera por presencia de humedad en el ambiente y falta de mantenimiento.

- 10 Pérdida de aplanados a la cal y arena sobre muros de sillar. Se observa desgaste del sillar por los empotramientos de elementos de la escalera.
- 11 Deterioro por oxidación y falta de mantenimiento en escalera metálica. También se observan elementos sueltos.

- 12 Deterioro de descansos de madera en torre del campanario por vaciado de las macizas de concreto sobre dos descansos.
- 13 Deterioro de pintura en puerta de herrería ubicada en el acceso al baulisterio.

- 14 Alteración de forma y nivel en escalera y ábside por la integración de un volumen.
- 15 Altar existente.
- 16 Aplanados existentes de cemento-arena-cemento Crest. El estado de la conservación del aplanado es muy bueno, aunque ha contribuido a encapsular la humedad descendente que provenía de la cubierta.

- 17 Deterioro en muros exteriores por presencia de flora y fauna parásita en algunas partes de aplanados a base de cemento-arena-cemento Crest en fachadas (8-9-10) y elementos de ornato.

- 18 Deterioro en muros exteriores por desprendimiento de aplanados de cemento-arena y presencia de flora y fauna parásita en diferentes partes: puertas, ventanas, bajadas de agua pluvial y elementos de ornato.

- 19 Salustro de concreto de diseño discordante con las características del conjunto arquitectónico. Se encuentra en perímetro de fachada norte y patio que integra al templo con el anexo.

- 20 Deterioro en muros por daños generados con la construcción de una marquesina de concreto armado, con una mala solución de captación y desague del agua de lluvia. También capta en forma permanente residuos sólidos y residuos de vegetación existente.

- 21 Alteración de áreas verdes del patio, convertida en explanada de piedra loja.
- 22 Presencia de cinco árboles que obstruyen el soleamiento de materiales y elementos del conjunto arquitectónico.

- 23 Presencia de jardineras de concreto armado con daño por fractura y que acentúan la humedad en muros del inmueble.
