**DICTAMEN ESTRUCTURAL**

Iglesia Parroquia Santiago Apóstol

Juárez S/N, Santiago, 67300 Santiago, N.L.

Enero 2020

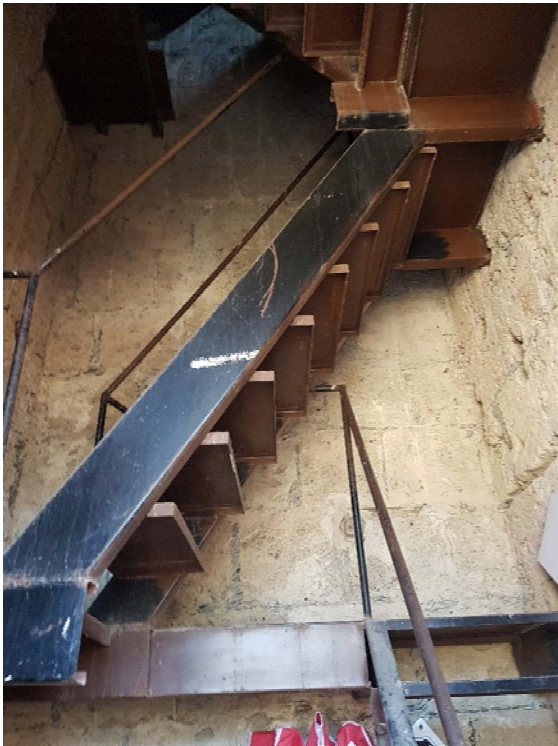
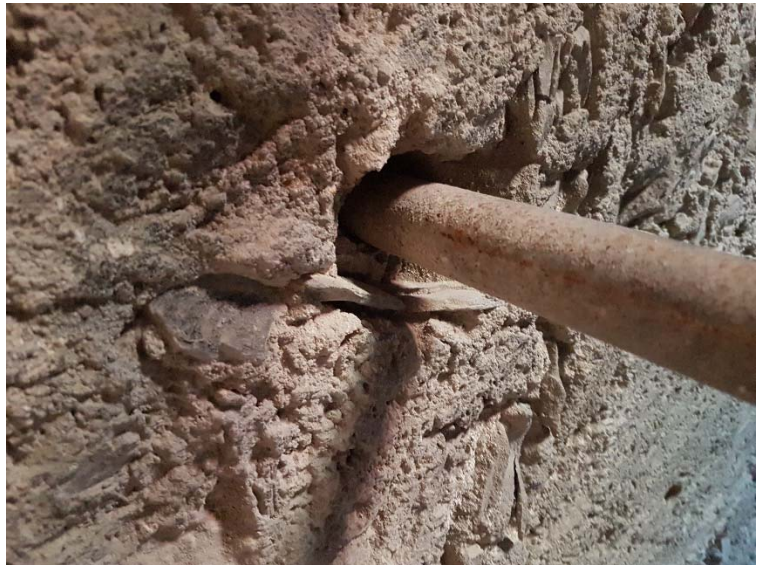
**Z1:** Se observa ausencia del acabado en la parte inferior de la torre y deterioro moderado del sillar asociado al intemperismo físico.

- 1.-Se recomienda rellenar las oquedades de los muros de sillar con rajuela o con piezas de restitución del mismo material para posteriormente colocar el revestimiento adecuado.
- 2.-Se recomienda fijar con firmeza los barandales y los elementos de carga de la escalera a los muros mediante el relleno de las oquedades.
- 3.-Se recomienda la remoción de los descansos combinados de madera con concreto armado y los de madera para su posterior restitución en las condiciones originales de los mismos.
- 4.-Se recomienda la remoción del oxido de la escalera metálica para aplicársele base anticorrosiva y pintura epoxica de 3mm.
- 5.-Se recomienda impermeabilizar la superficie de concreto expuesta a la intemperie con un material resistente al tráfico.

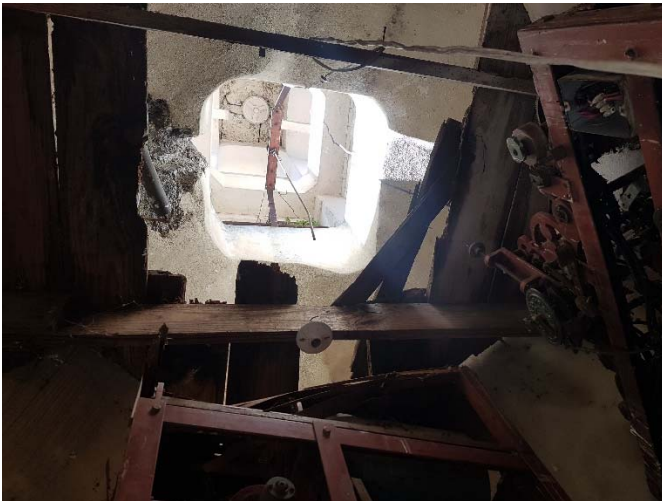
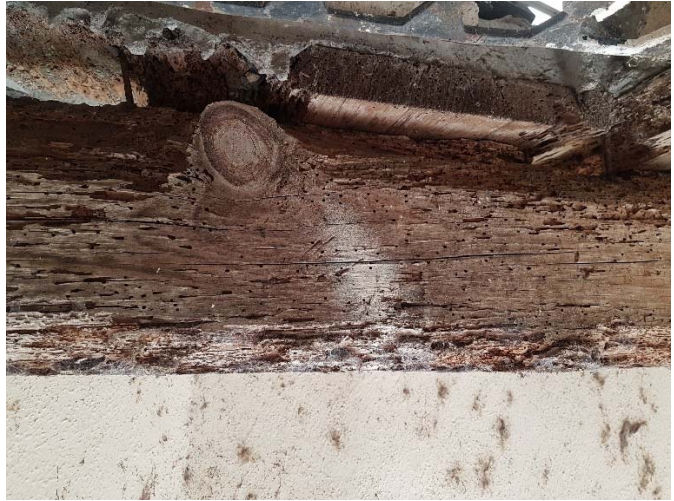
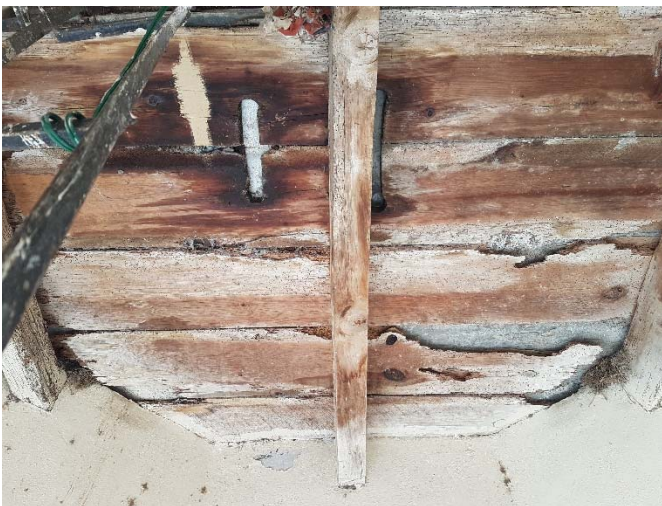
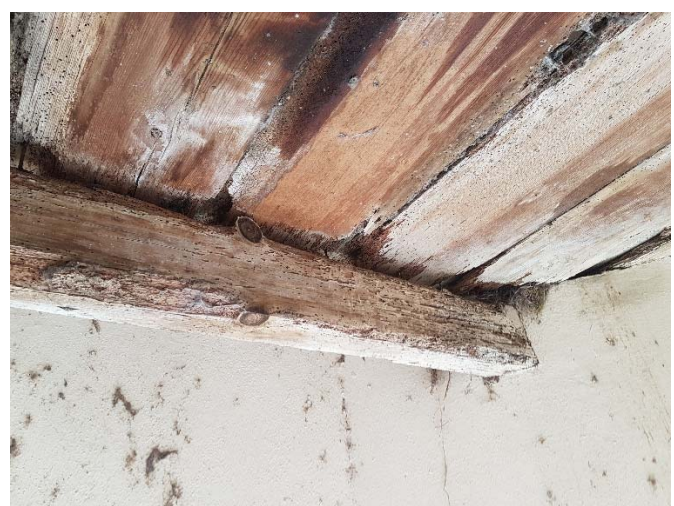
Se observa daño severo en los descansos de madera asociado al intemperismo físico, al paso del tiempo y a la falta de mantenimiento.

Cabe notar que hay una losa maciza de concreto vaciada sobre dos de los descansos. El tercero no la tiene. El barandal de la escalera metálica está suelto, hay desgaste del sillar alrededor del empotre de la misma al muro. Los niveles de oxidación de la escalera metálica son moderados.

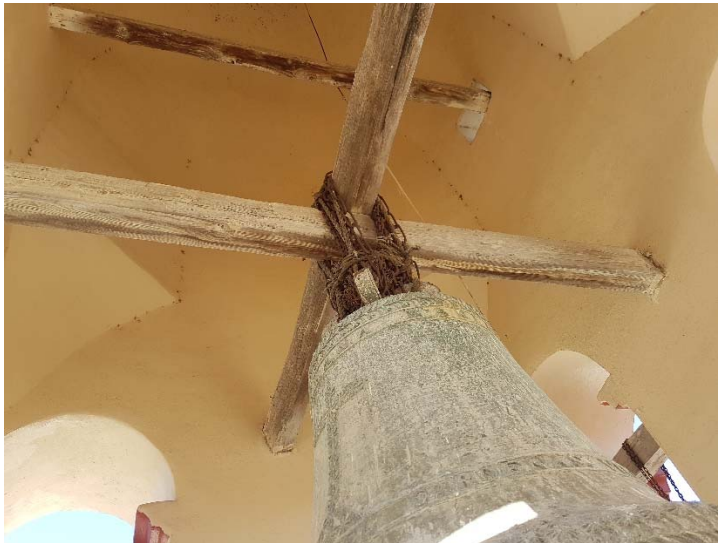
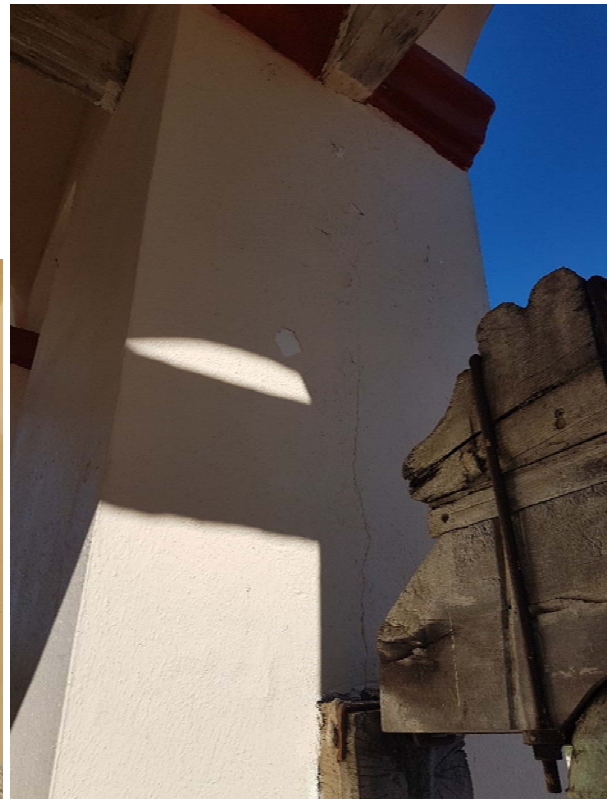
**Z2:** Se observa deterioro por intemperismo físico, el paso del tiempo y la falta de mantenimiento de los barrotes de madera que sostienen las campanas. Se observan un agrietamiento vertical a la altura de los barrotes que soportan las campanas. Se presume es un agrietamiento del acabado.

- 1.-Se recomienda quitar la campana con exceso de dimensiones para posteriormente resanar la oquedad que se realizó con el objeto de alojarla.
- 2.-Se recomienda resanar las grietas verticales en el campanario y mantener monitoreo de reaparición.
- 3.-Se recomienda restituir las vigas de madera que de las cuales actualmente cuelgan las campanas.
- 4.-Se recomienda impermeabilizar la superficie de concreto expuesta a la intemperie con un material resistente al tráfico.
- 5.-Se recomienda la restitución de las molduras faltantes.

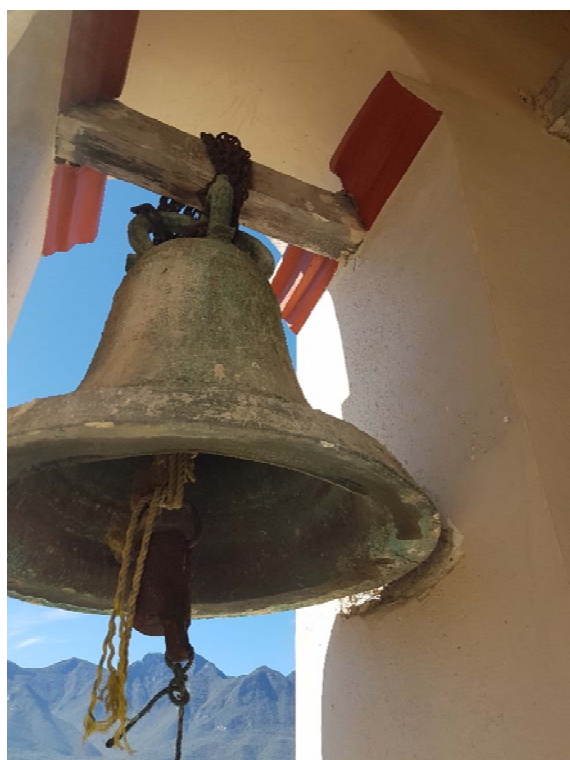
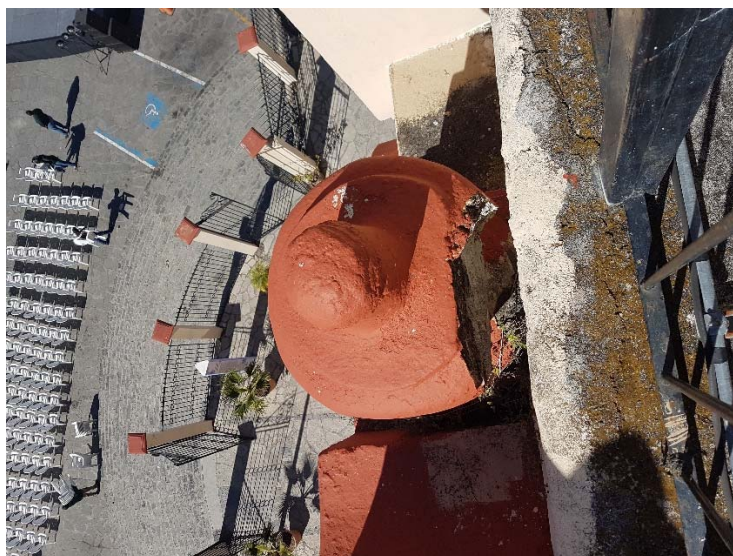
Se observa una socavación en la mampostería de sillar realizada con el objeto de alojar una campana que excede las dimensiones del espacio en la que está colocada. Se observa la ausencia de la parte posterior de la moldura del ornato.

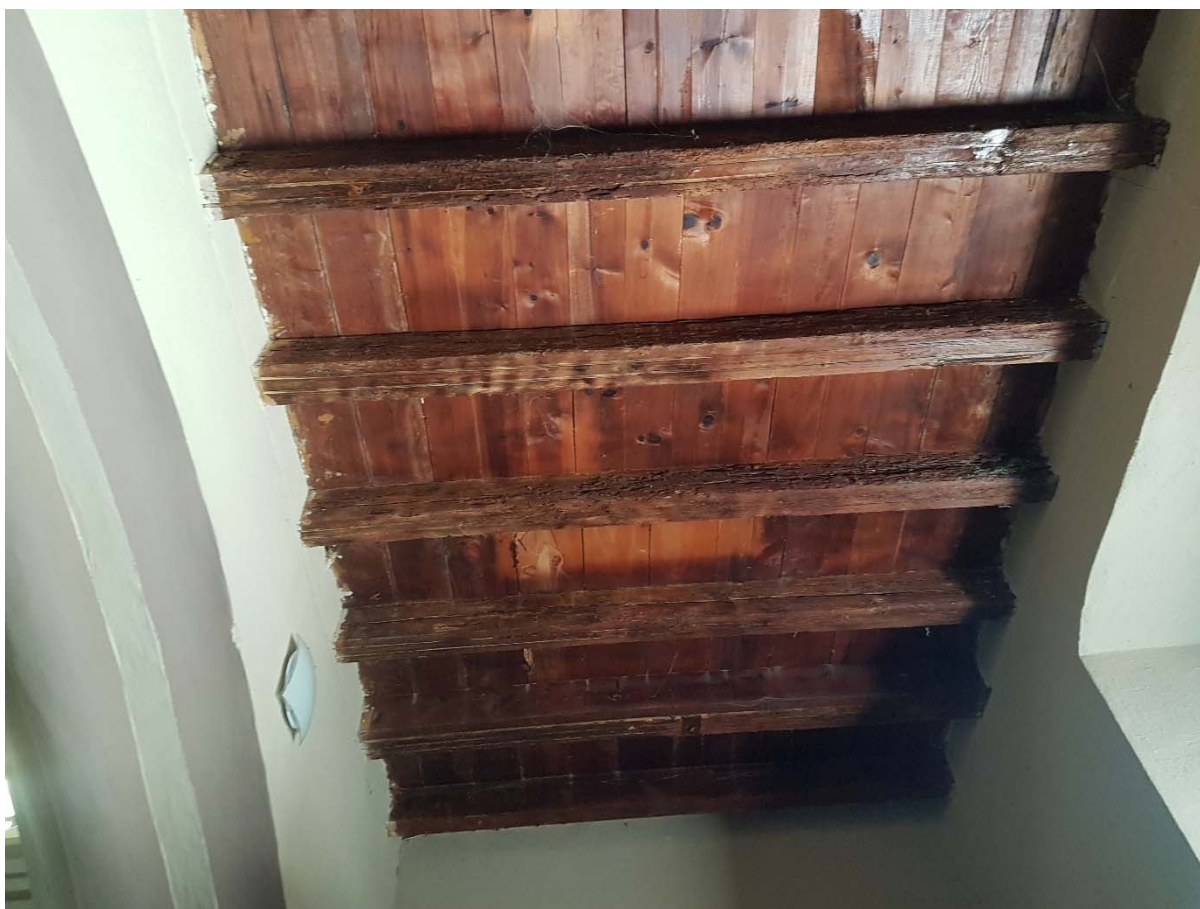
**Z3:** Se observa deterioro significativo por intemperismo, edad y falta de mantenimiento al mezanine de madera donde se coloca el grupo musical.

- 1.-Se recomienda rellenar las oquedades del muro exterior con rajuela o restitución de piezas completas en caso de ser necesario
- 2.-Se recomienda la remoción de la vegetación nociva de la fachada.
- 3.-Se recomienda el cambio de las gárgolas de piedra talladas por unas idénticas.
- 4.-Se recomienda la restitución del acabado del muro con un mortero compatible con la mampostería base (sillar).
- 5.-Se recomienda hacer una separación física de la zona 3 respecto a la zona 5 en la cara oriente del edificio. (calle Cuauhtémoc) separando la mampostería de los bloques.
- 6.-Se recomienda el cambio total del mezanine de la orquesta, ya que la madera presenta daños significativos que ponen en riesgo la estabilidad a mediano plazo.

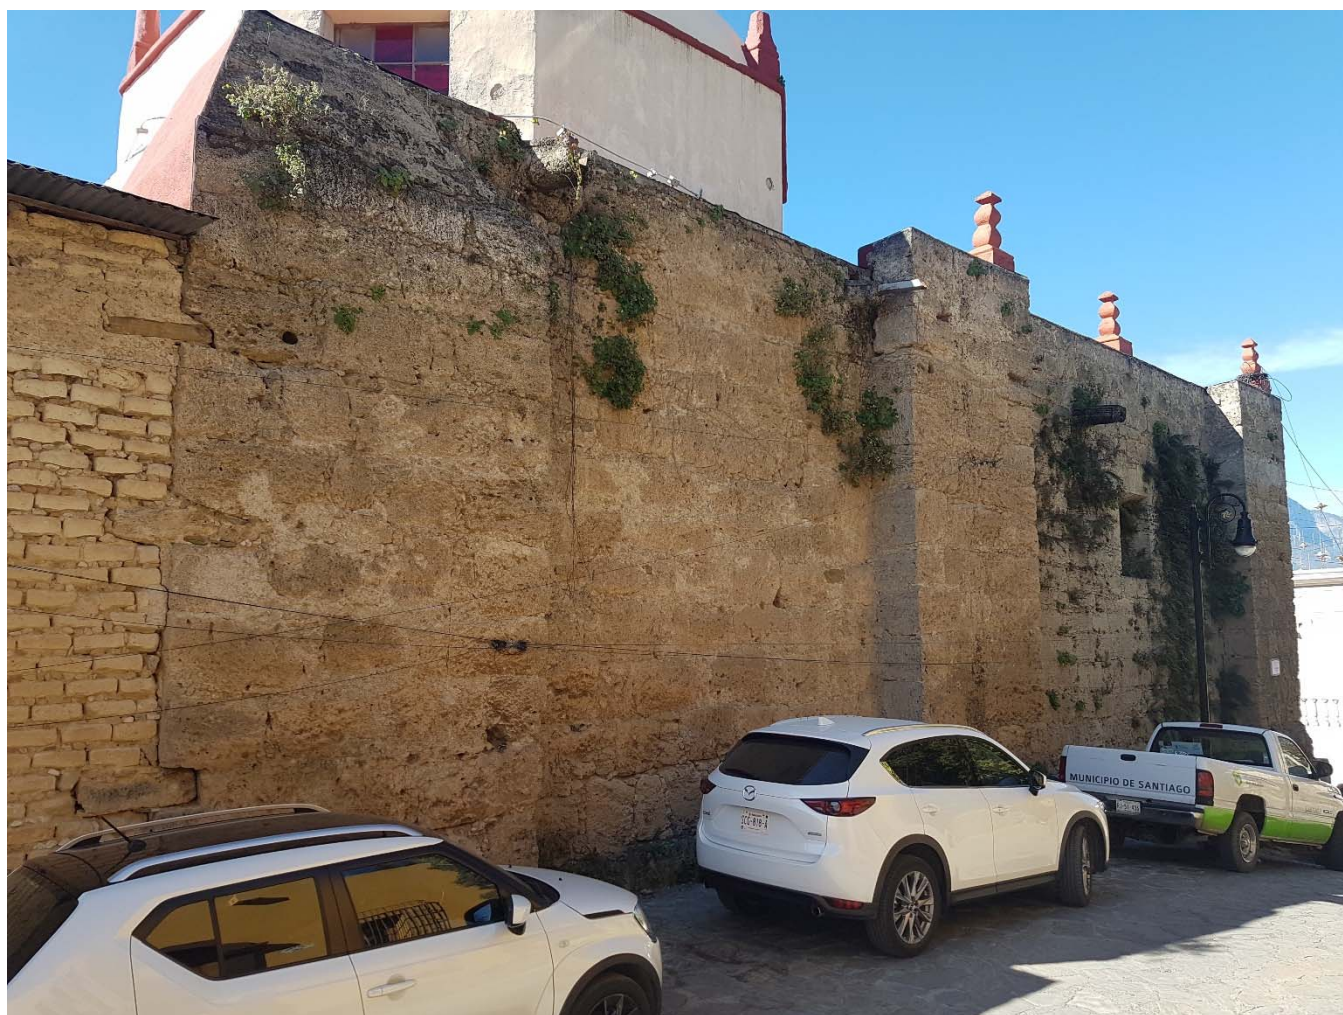
Se observa falta de revestimiento, vegetación nociva y deterioro del muro de sillar de la cara oriente del bloque en cuestión a causa del intemperismo, la falta de acabado y la falta de mantenimiento.

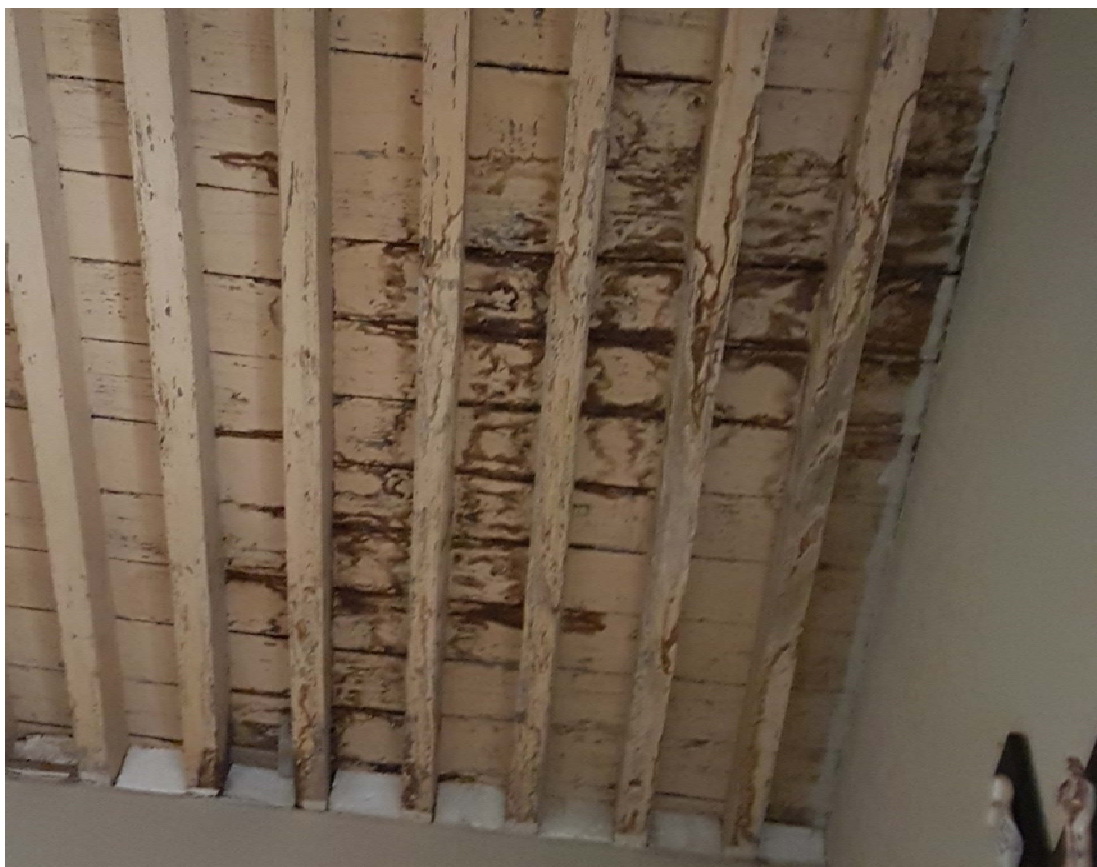
**Z4:** Se observa deterioro significativo en la madera bajo la losa de concreto producto de humedades previas a la impermeabilización.

- 1.-Se recomienda la demolición del voladizo con daño previo reparado, ya que no se saben las condiciones de deterioro del acero de refuerzo, el cual podría ser considerable.
- 2.-Se recomienda la restitución total de la madera de soporte dañada, realizando un proceso de apuntalamiento parcial, ya que se desconoce si las vigas de madera cubren alguna función estructural o si la losa de concreto superior soporta el claro completo.

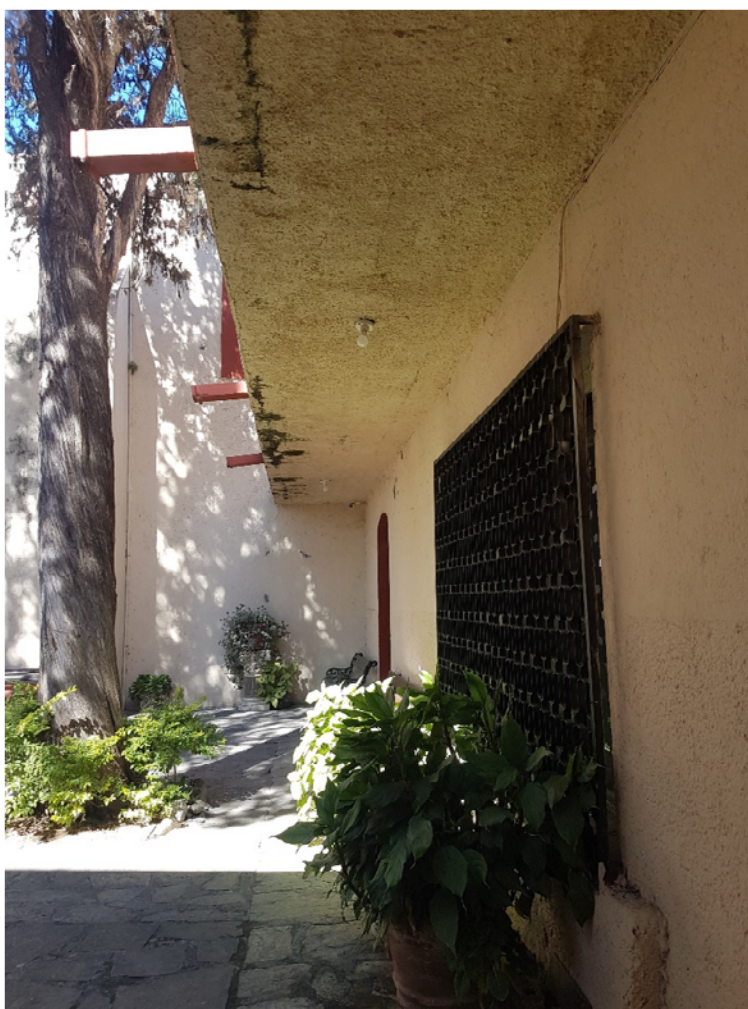
Se observa una reparación en el acabado inferior del voladizo que esta hacia el jardín interior de dicho bloque, esta reparación se presume está asociada a la pérdida del recubrimiento de concreto producto de la falta de impermeabilización. También se observan ligeros daños asociados a humedad en los bordes del voladizo.

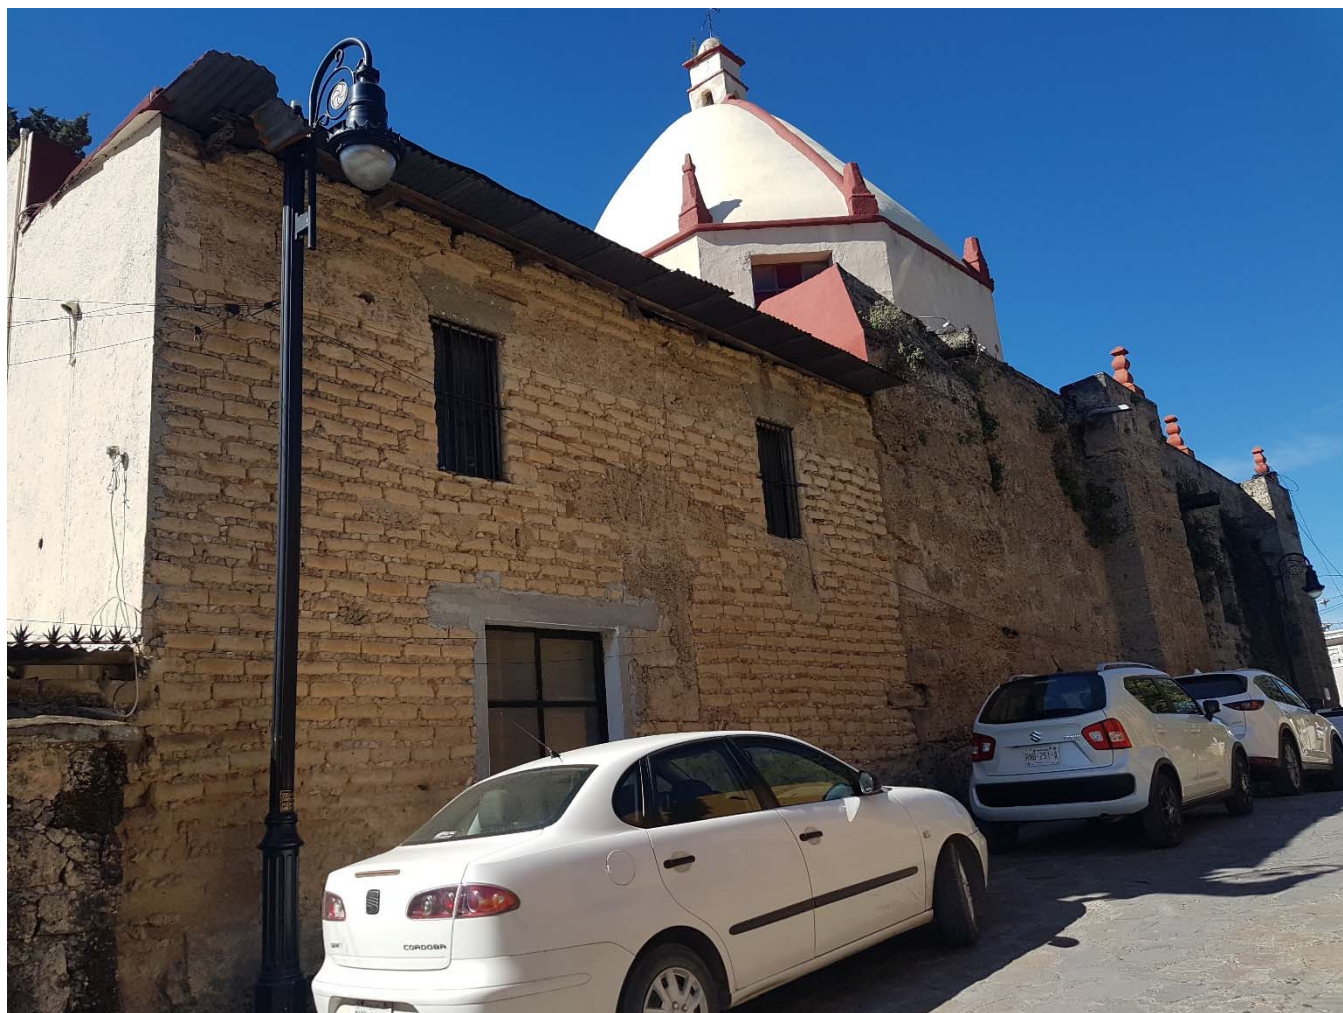
**Z5:** En esta zona se observa falta de acabado en la cara oriente de la zona, así como intemperismo asociado a dicha condición. También se observa una combinación de cerramientos de concreto armado con mampostería de sillar.

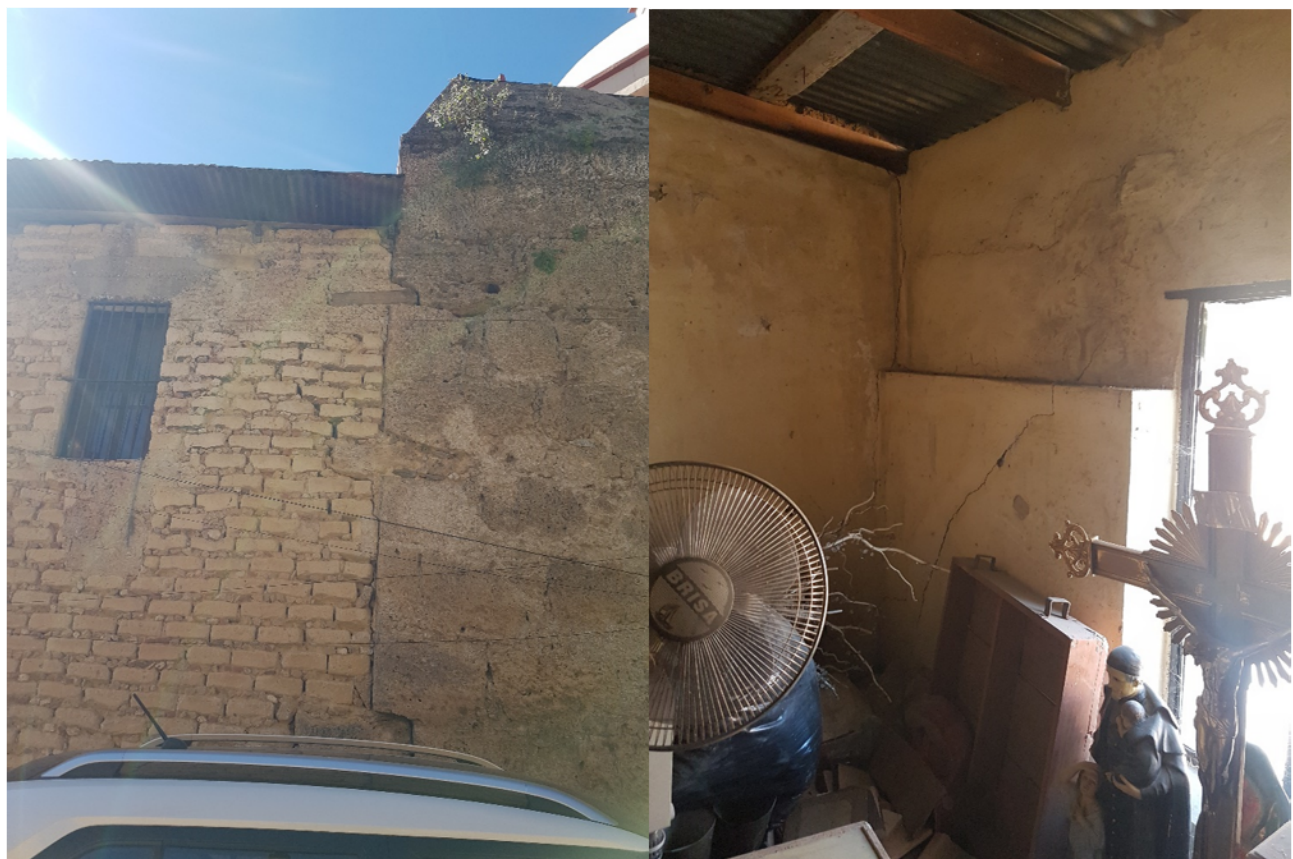
Se observa un agrietamiento diagonal asociado a un asentamiento o a un movimiento diferencial en combinación con la falta de continuidad entre esta zona y la zona 3. Dicho agrietamiento se observa tanto en la cara interior como exterior de la parte oriente.

3.-Se recomienda realizar una separación física de la mampostería de la zona 5 respecto a la zona 3 sobre la calle Cuauhtémoc manteniendo una junta constructiva rellena con algún material polimérico que garantice la impermeabilidad. Así mismo se recomienda la colocación de un contrafuerte interior del mismo material para asegurar la estabilidad del borde libre en el remate de las zonas en cuestión.

4.-Se recomienda la reparación de la grieta mediante la reposición de las piedras afectadas y/o el relleno de los espacios generados ya sea con rajuela o con piezas enteras según convenga.

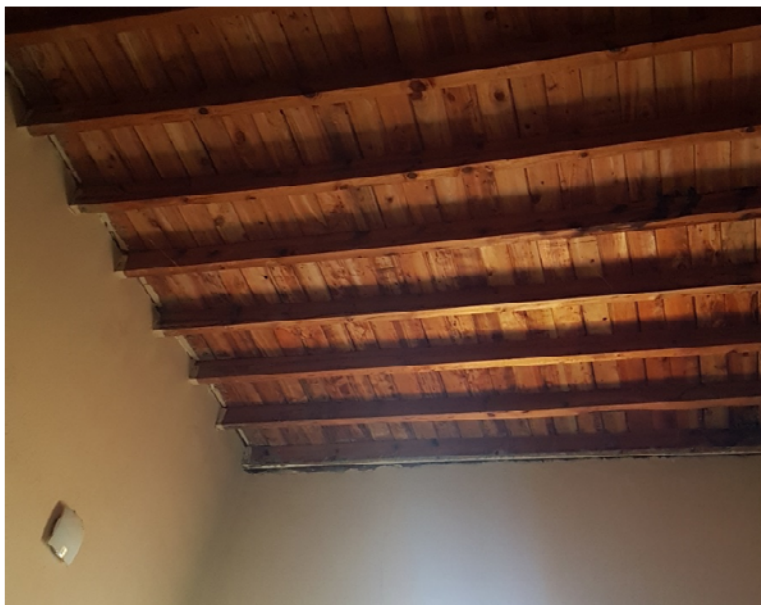
Se detecta deterioro en la madera expuesta de la cubierta de la sección final de esta zona

La madera de la cubierta central presenta daños menores producto de humedades previas.

- 1.-Se recomienda la restitución parcial de las vigas de madera que tengan daño por intemperismo.
- 2.-Se recomienda el cambio total de la cubierta trasera de lámina galvanizada de la sección que colinda con la calle Cuauhtémoc para su total restitución con un sistema estructural más adecuado, con polines de madera, entarimado y posteriormente algún tipo de impermeabilizante adecuado para el sistema.

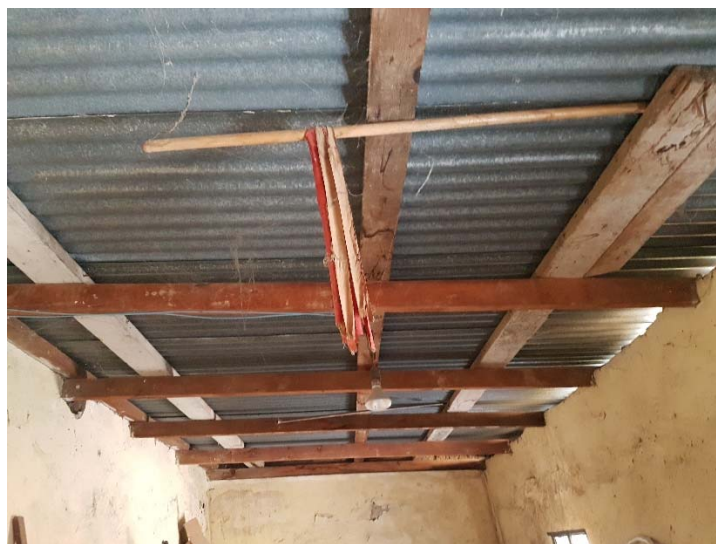
Se observa una condición de soporte inadecuado a la cubierta de lámina de la porción final de esta zona

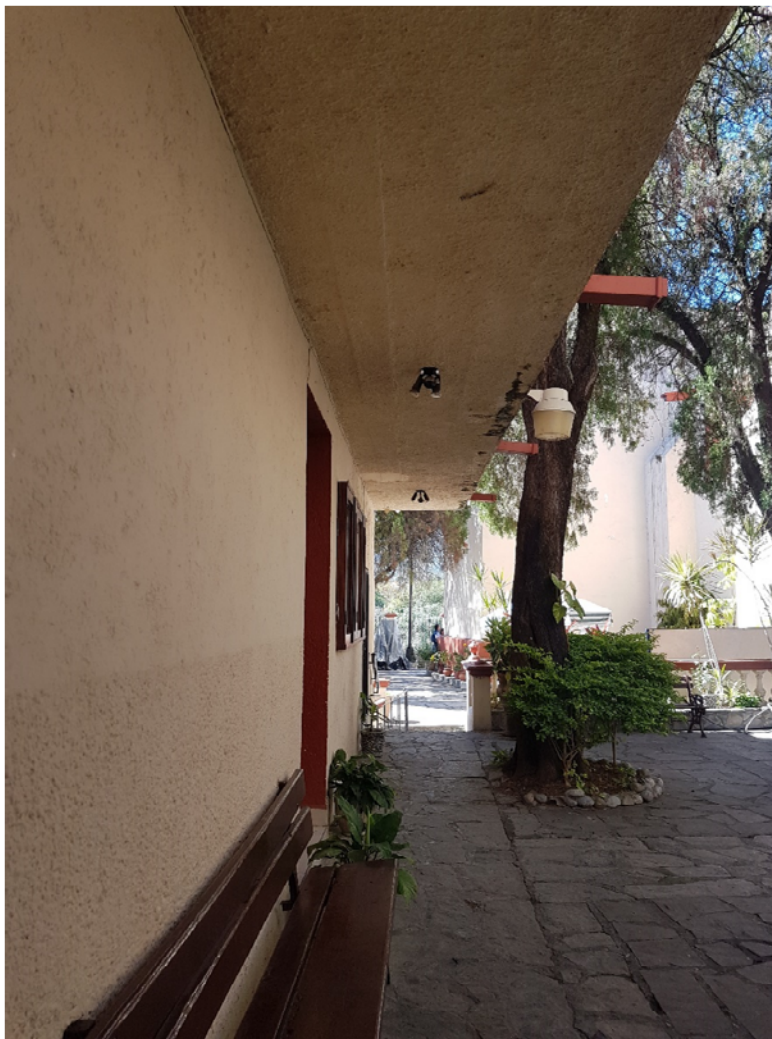
**Z6:** Se observa una reparación en el acabado inferior del voladizo que esta hacia el jardín interior de dicho bloque, esta reparación se presume está asociada a la pérdida del recubrimiento de concreto producto de la falta de impermeabilización.

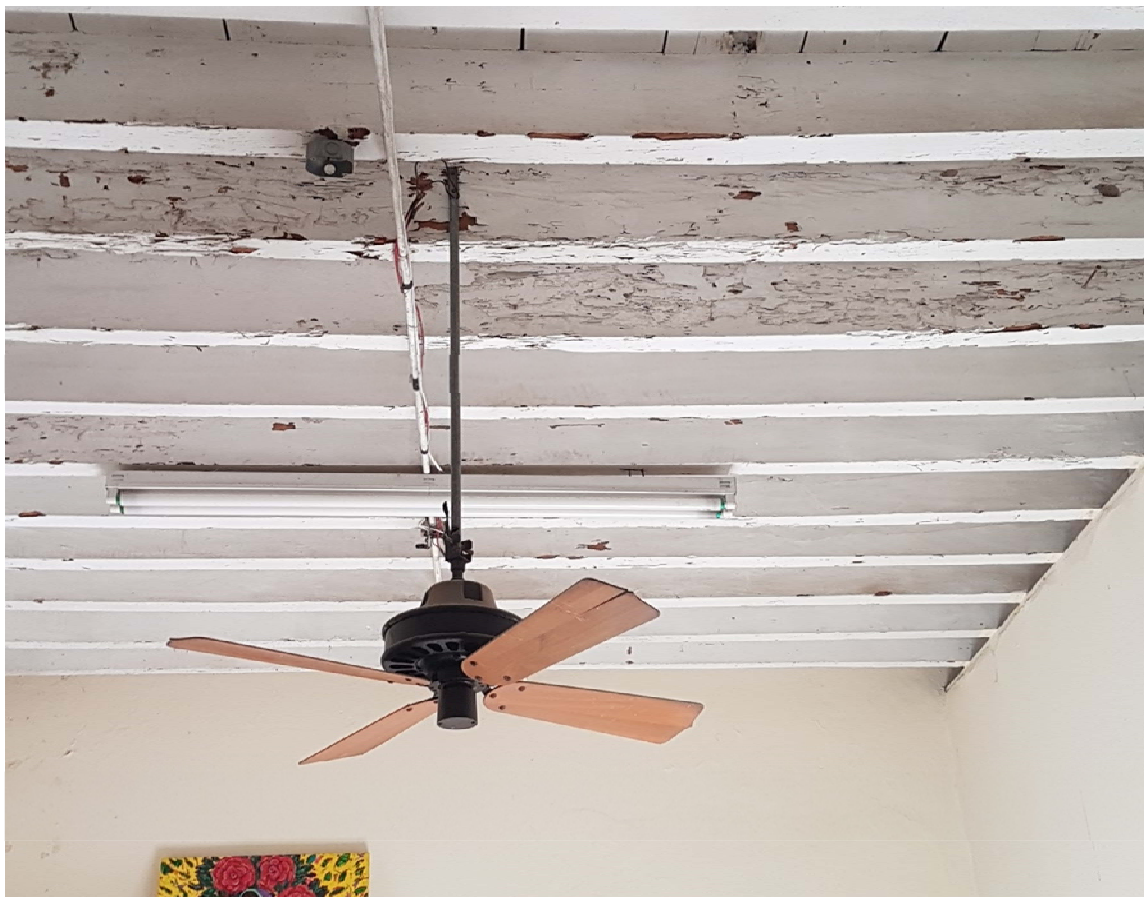
Se observa deterioro significativo de las vigas de madera de esta cubierta producto de la humedad y de la falta de mantenimiento.

1.-Se recomienda el cambio total de la madera de la cubierta, ya que esta tiene daños significativos.

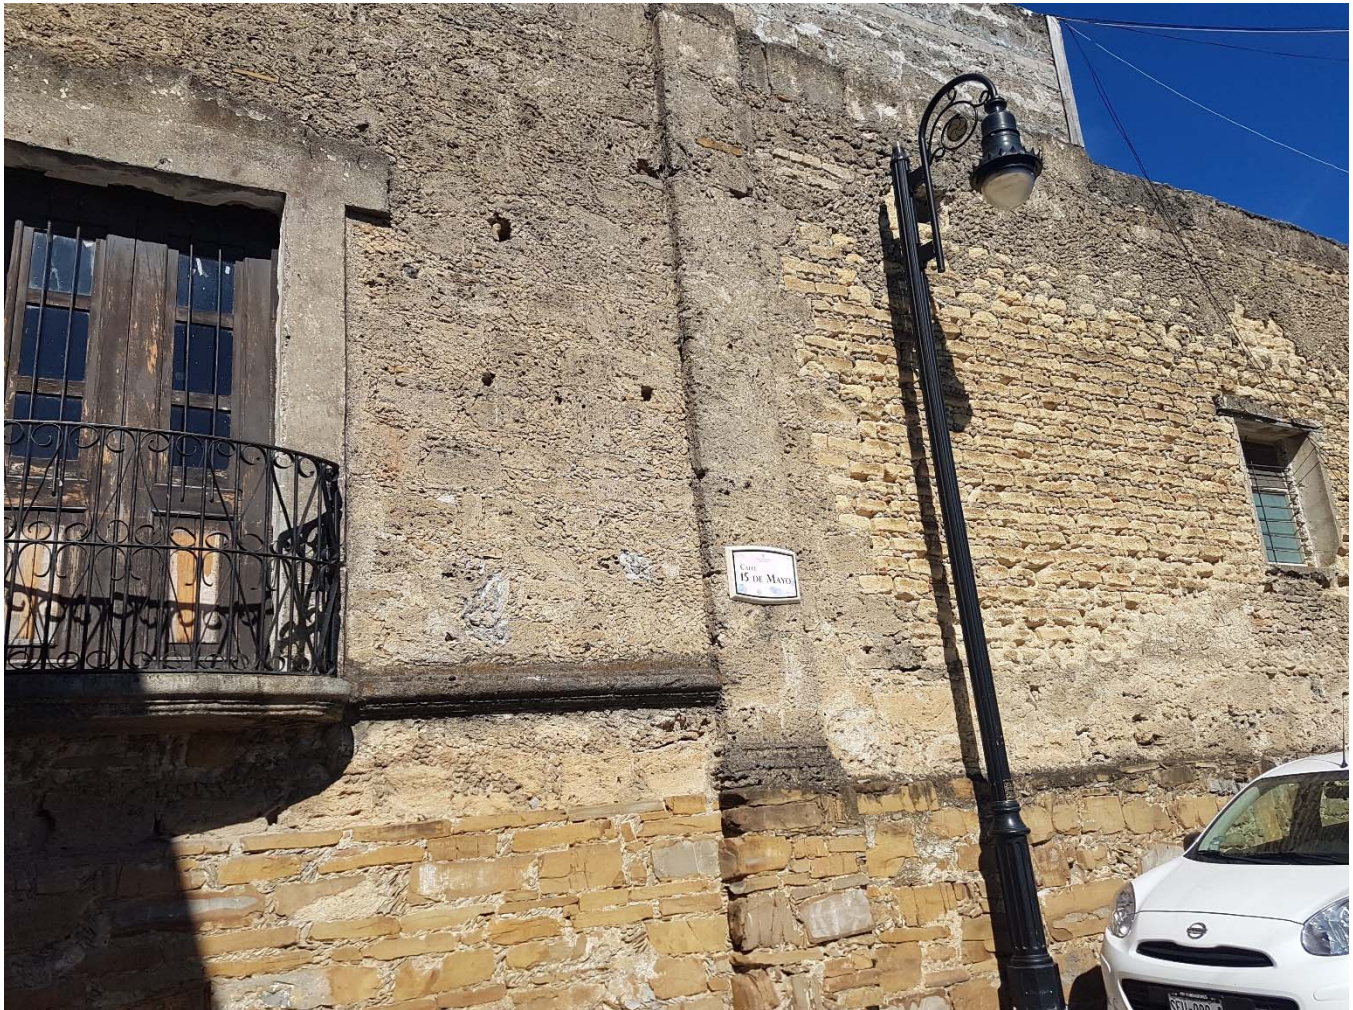
Se observa la inserción de un bloque posterior a la construcción de esta zona, así como la reposición de un sector presumiblemente derrumbado en algún momento del tiempo.

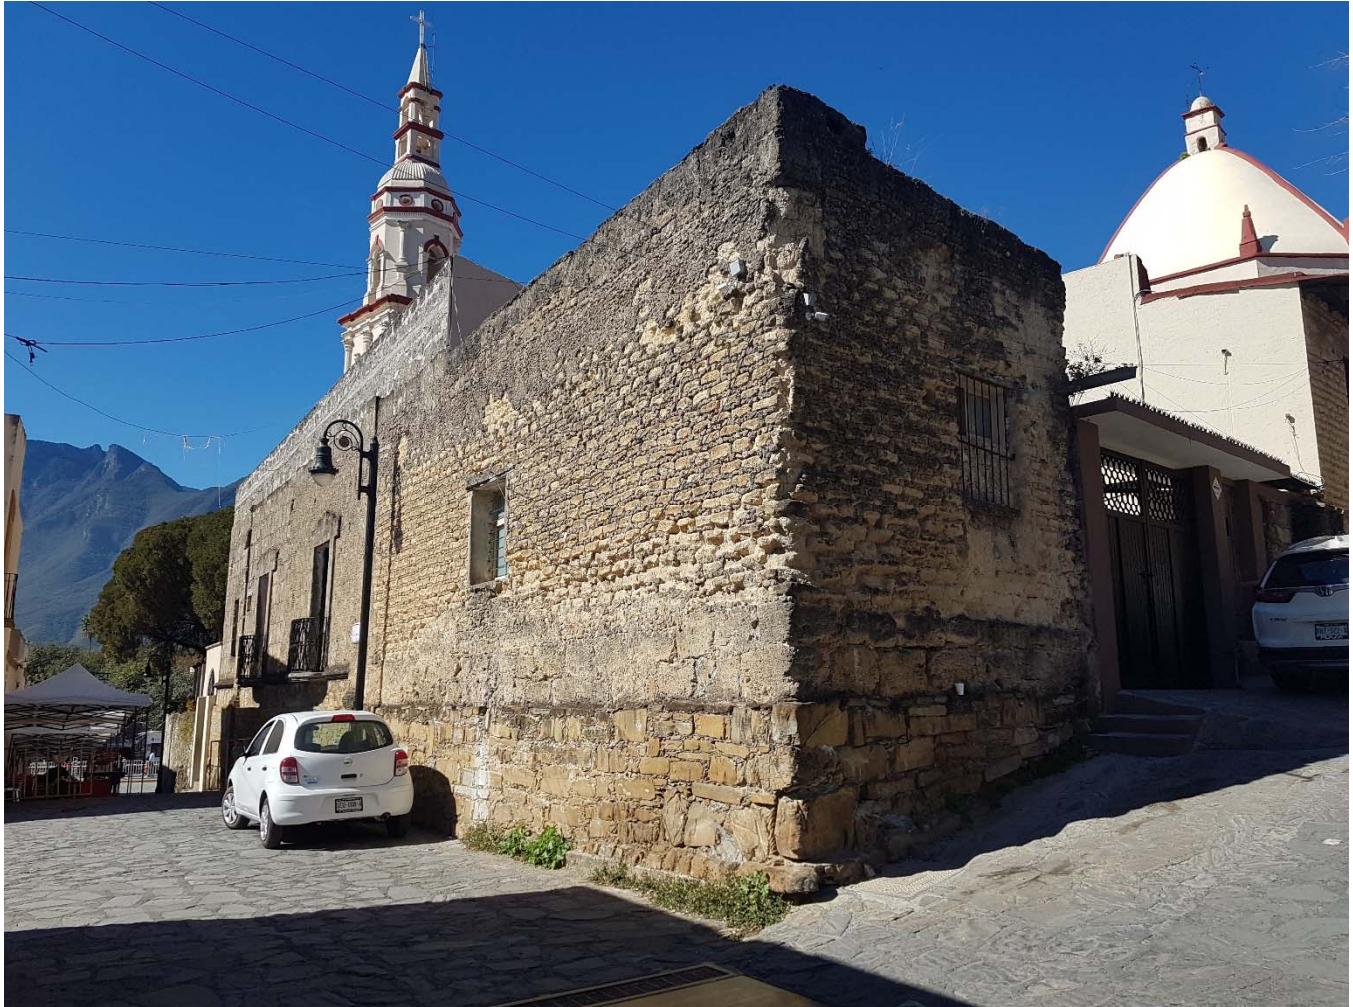
También se observa intemperismo medio en los muros de sillar asociado a la falta de acabado, así como a la falta de mantenimiento.

**Z7:** Se observa intemperismo físico en el sillar asociado a la falta de acabado de los muros exteriores.

2.-Se recomienda rellenar las oquedades del muro exterior con rajuela o restitución de piezas completas en caso de ser necesario

3.-Se recomienda la restitución del acabado del muro con un mortero compatible con la mampostería base (sillar).

1.-Se recomienda rellenar las oquedades del muro exterior con rajuela o restitución de piezas completas en caso de ser necesario

2.-Se recomienda la restitución del acabado del muro con un mortero compatible con la mampostería base (sillar).

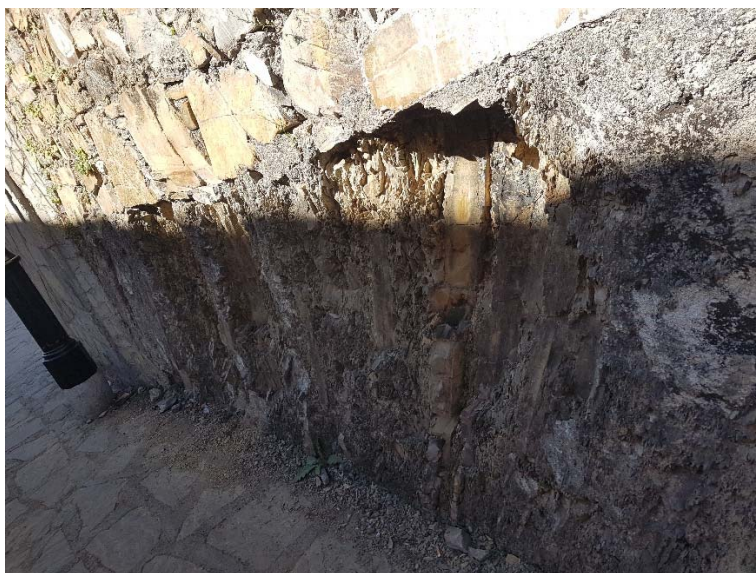
Se observa que este bloque fue adosado al anterior en una etapa posterior, ya que la mampostería es de diferente configuración.

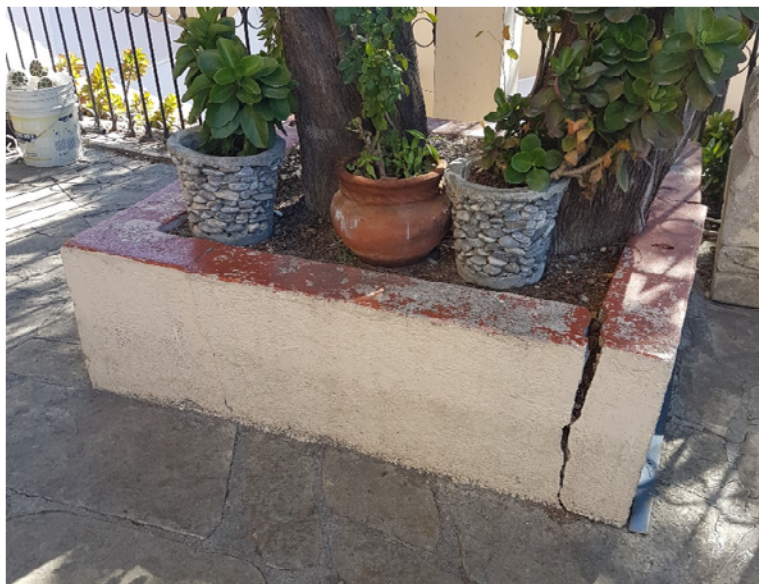
**Z8:** Se observa deterioro por erosión de la piedra nativa expuesta en la que se desplanta la iglesia en su conjunto.

- 1.-Se recomienda la remoción total de las jardineras de block agregadas.
- 2.-Se recomienda realizar un revestimiento del talud de roca natural donde se desplanta la edificación. Dicho revestimiento deberá ser con malla electrosoldada anclada a la ladera, revestida con concreto que cuente con impermeabilizante integral y resistencia al paso del tiempo ( $f'c250\text{kg/cm}^2$  o mayor).
- 3.-Se recomienda la remoción total de la cubierta de lámina inferior adjunta a la zona 5 en el acceso a la bodega.

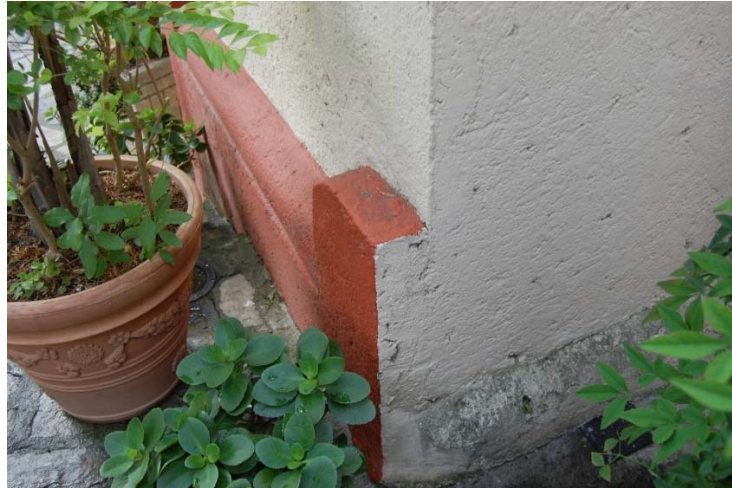
Se detectan daños por falta de continuidad en jardinera adosadas.
