Asegurado: GOBIERNO DEL ESTADO DE NUEVO LEON  
Ubicación: 5 DE MAYO 505, CENTRO, MONTERREY, NUEVO LEON  
Ref.: Estudio Edificio Siniestrado por incendio

Por medio de la presente, me es grato saludarle poniendo a su consideración un Informe Dictamen de Evaluación referido al estado físico actual que guardan la estructuras de concreto reforzado que sirven de soporte a su edificio de Tesorería y Finanzas del Estado de N.L. el cual se ubica en la calle 5 de mayo No 205 esquina con Escobedo y que recientemente fue Siniestrado por Incendio

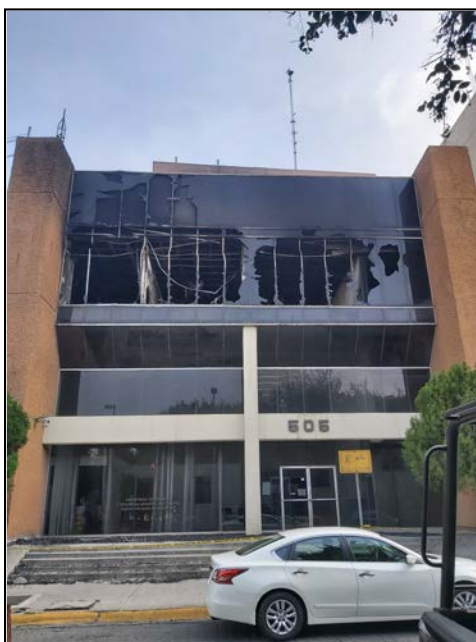
**Fotografía 1**

- 2.2. El edificio es de tres niveles con fachada principal por el lado Sur (fotografía 1), sus pisos son de cerámica, con recubrimientos en muros y columnas a base de mortero de cemento hidráulico.

- 4.1. El edificio de Tesorería y Finanzas de Gobierno del Estado de Nuevo León, fue siniestrado por incendio con afectación principal en toda el área de tercer nivel (Fotografía 1).

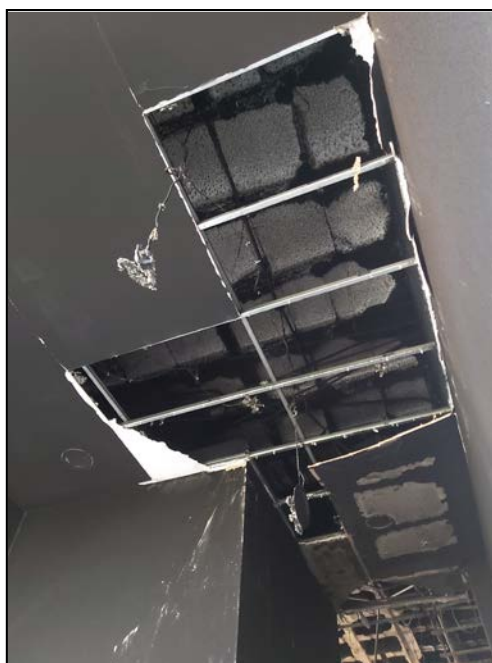
**Fotografía 2**

- 4.2. En el segundo nivel, los daños fueron mucho menores y se identifican como semicombustión de cielos falsos y hollín en todo este nivel (Fotografía 2).

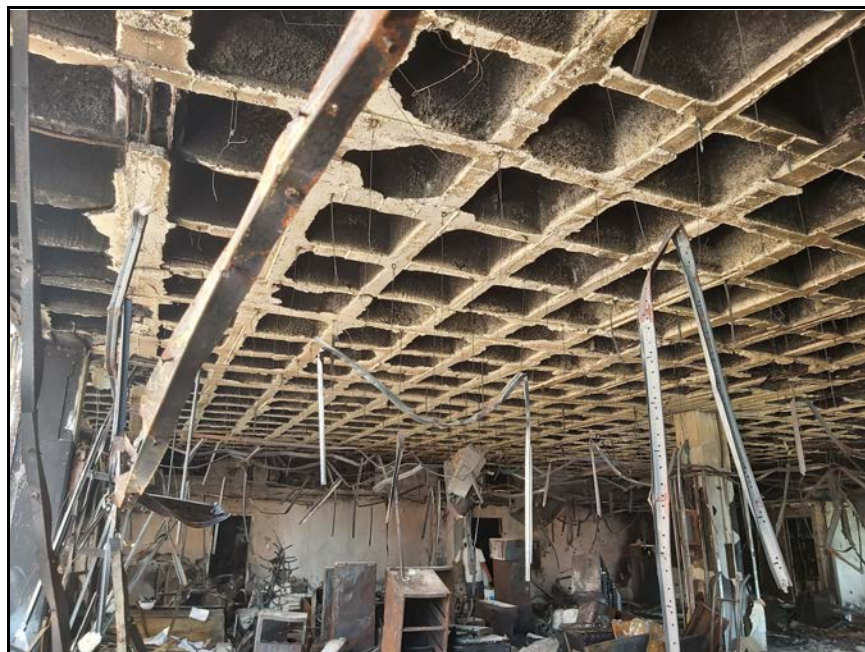
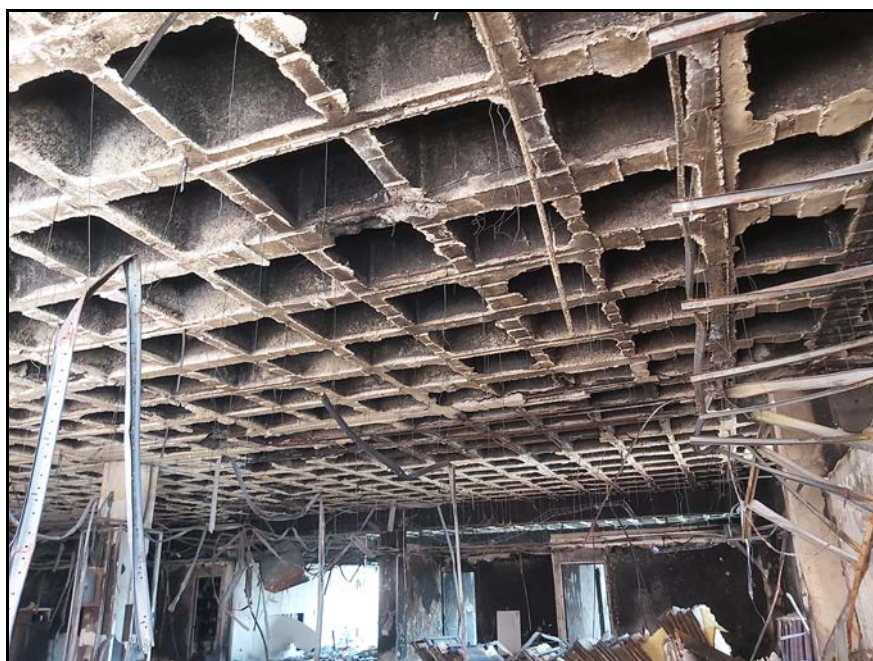
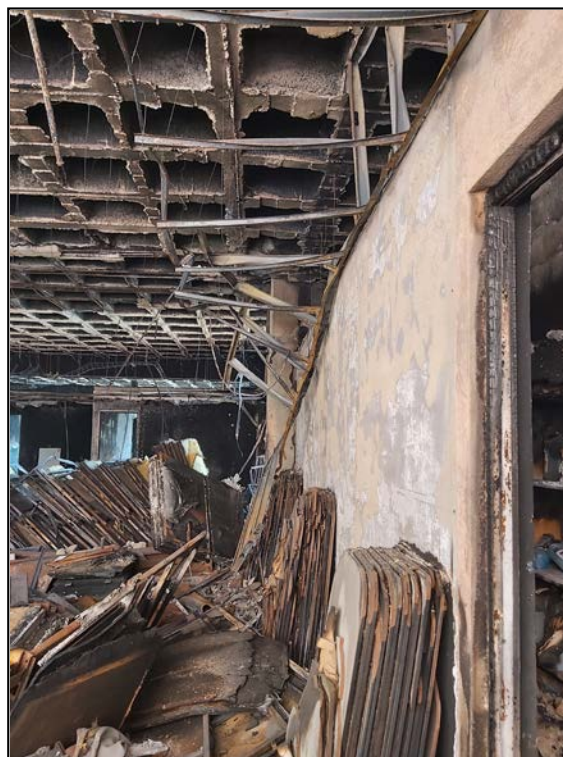
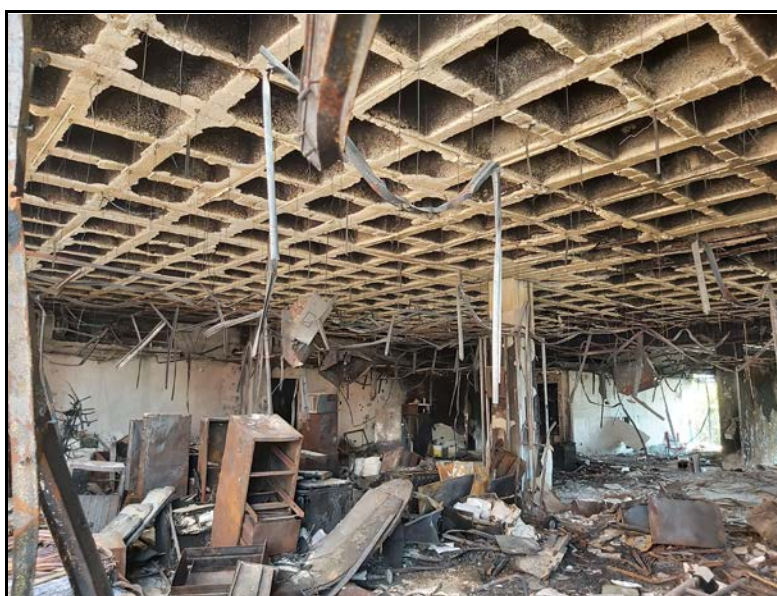
- 4.3. El incendio afectó por calcinación superficial a todas las nervaduras de concreto reforzado de la losa de azotea (Fotografías 3, 4, 5 y 6).
- 4.4. Por la concentración del fuego, en las áreas de mayor cantidad de material combustionable, por escaso recubrimiento y delaminación de concreto por corrosión del “recalentado” por fuego directo, con temperaturas pico de 600 a 900°C (Fotografías 7, 8, 9 y 10).

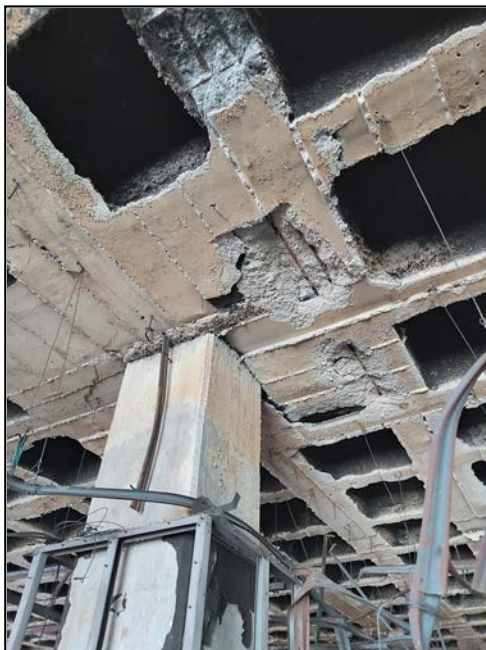
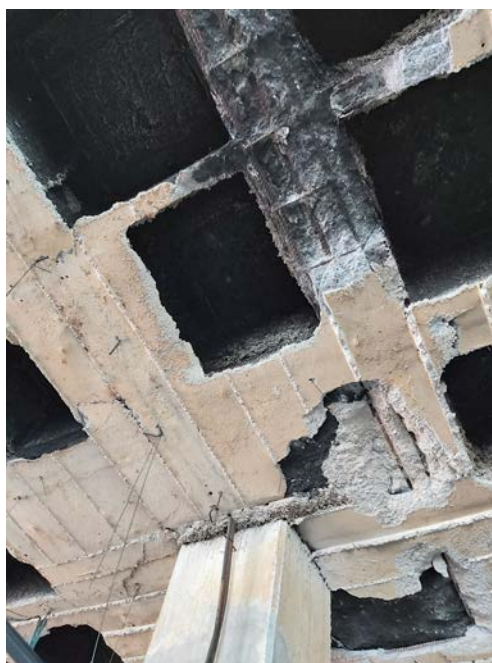
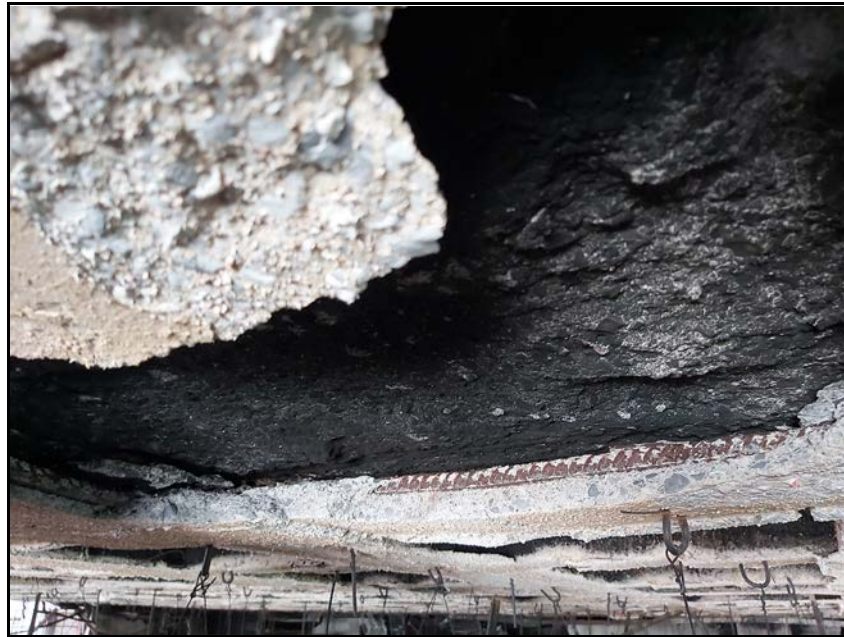
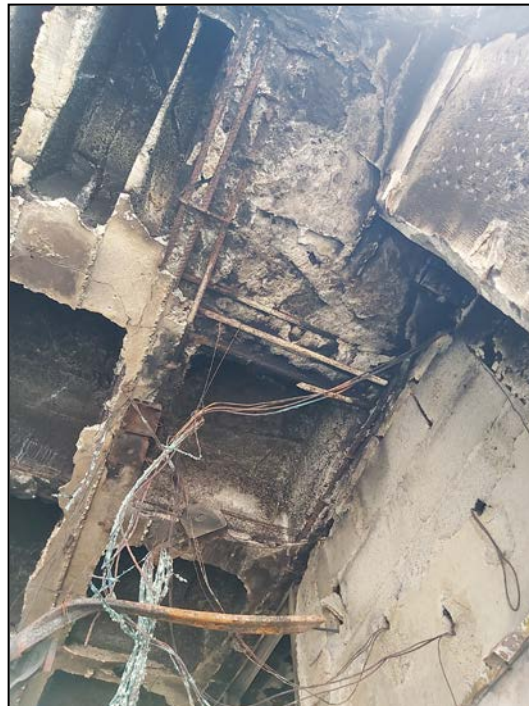
- 4.5. También existió corrosión en el acero de refuerzo en capiteles de columnas con posterior recalentado del acero, ejes 1 – A, 1 – B y 2 – B (Fotografías 11, 12, 13 y 14).

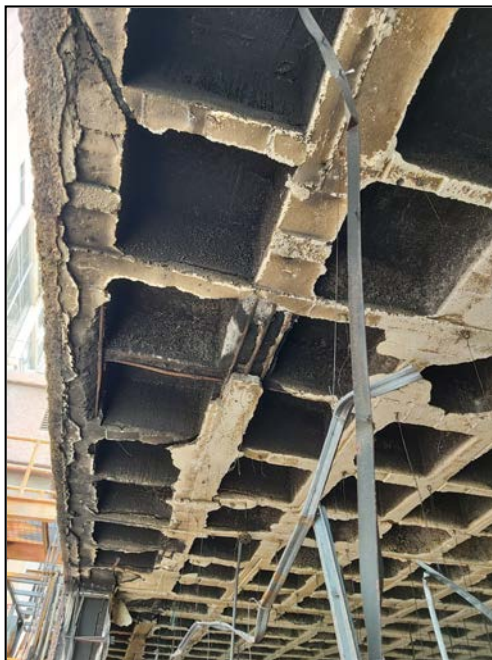
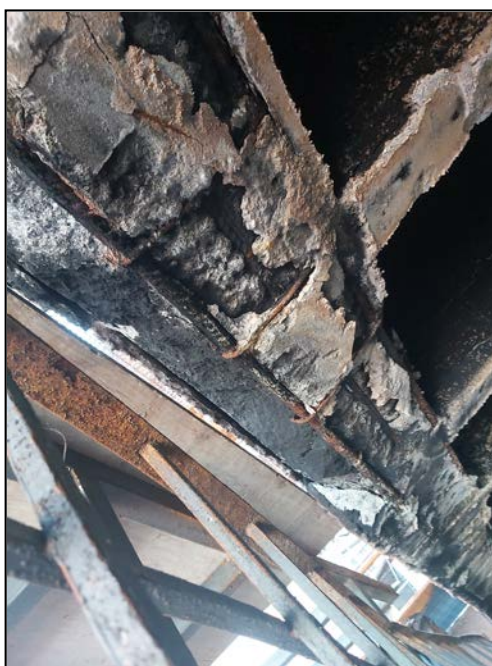
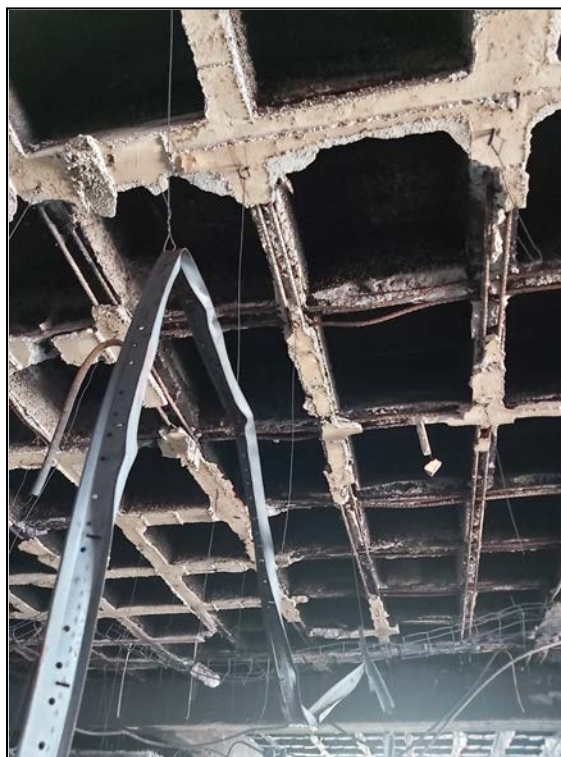
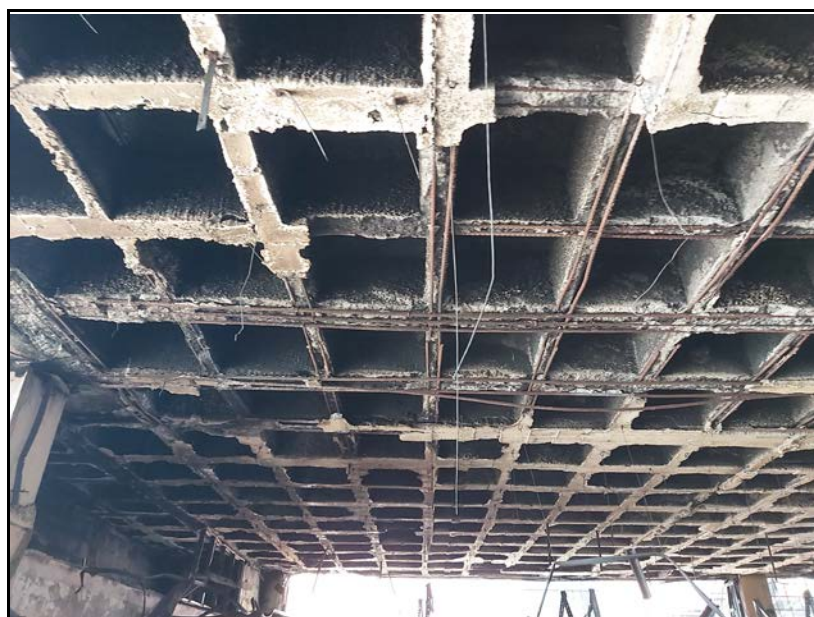
- 4.6. Las zonas con mayores temperaturas fueron las que se localizan por la fachada al Sur del edificio y al Norte por los ventanales con reja metálica, las cuales, al choque térmico con el agua de los bomberos, se generó un “tiro” para el fuego y así mismo, mayores daños por calcinación con exposición del acero de refuerzo (Fotografías 15, 16, 17 y 18).

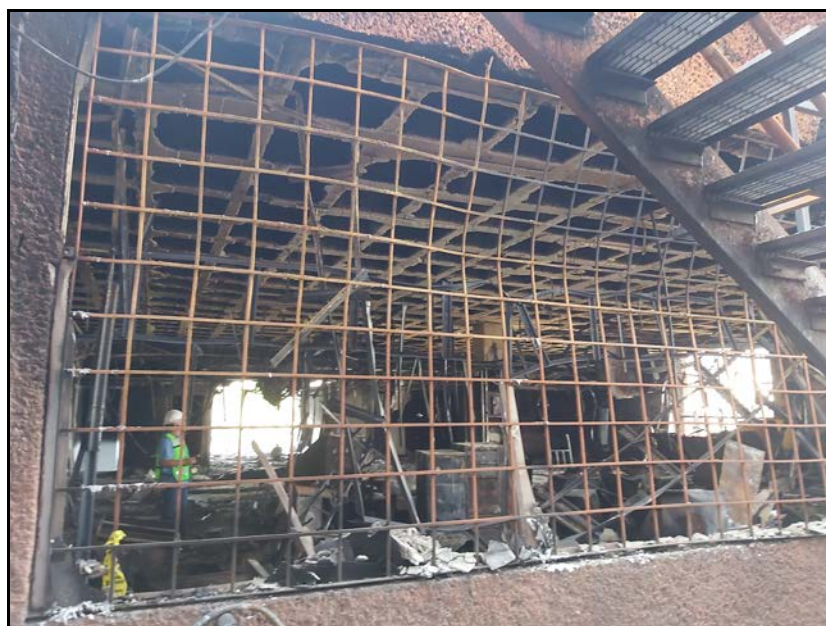
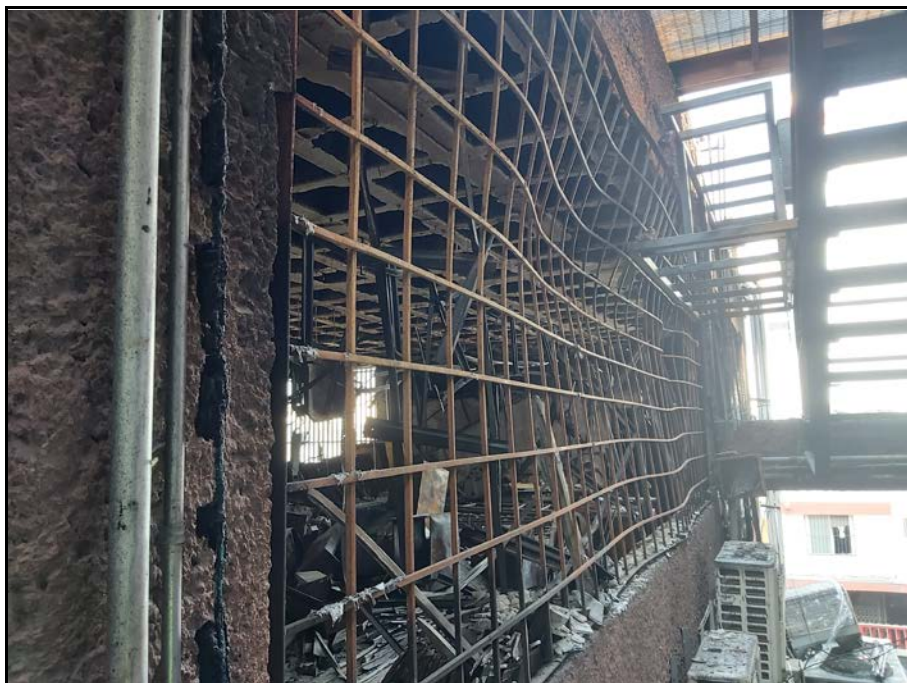
- 4.8. El calor del fuego por el lado Norte, ocurrió con las máximas temperaturas de 900 a 1,000°C de tal modo que los enrejados del lado W, cayeron al vacío y el del lado E, permanece deformado y aún en posición (Fotografías 22 y 23).

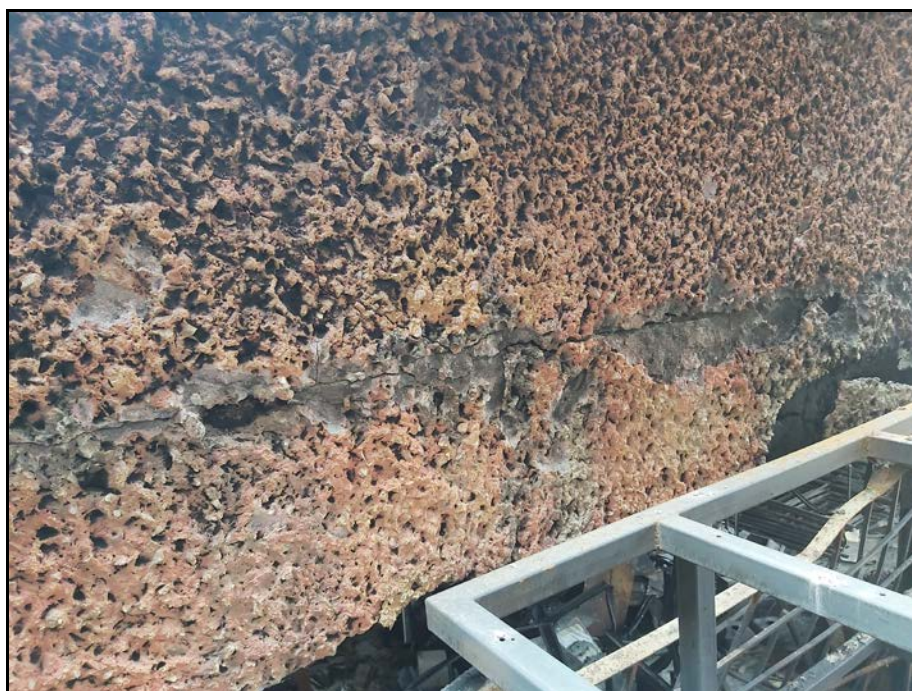
**Fotografía 24**

- 4.9. La afectación por fuego anterior, también afectó al concreto reforzado, ya que la viga del borde lado E refleja su separación del muro pretil (Fotografía 24) y, además, presentaba corrosión avanzada en el acero de refuerzo de la viga de borde en el patín inferior (Fotografías 25 y 26). Este acero de refuerzo fue muestreado para su ensaye a tensión por estirado (Fotografías 27 y 28) al igual que el de los sectores 2 – A – B y 3 – B – C (Fotografías 29 y 30).

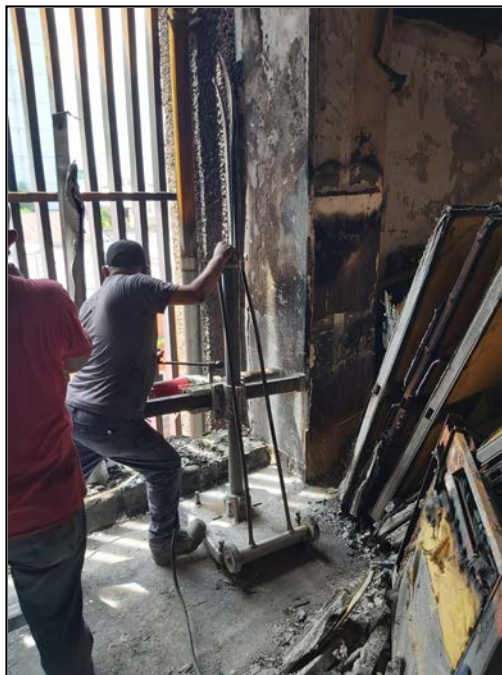
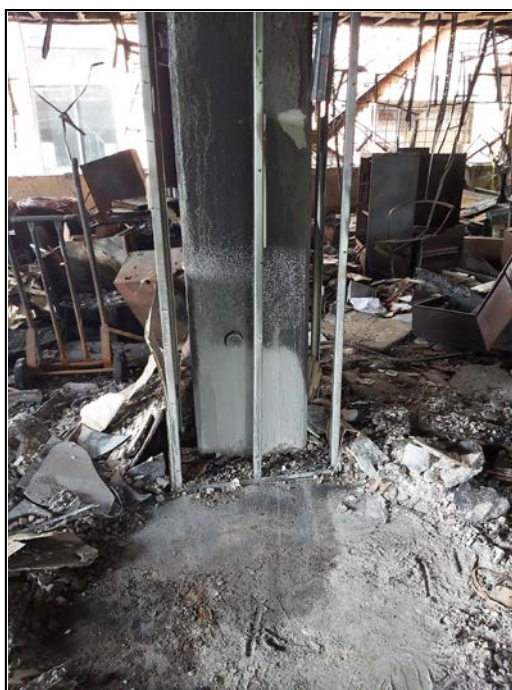
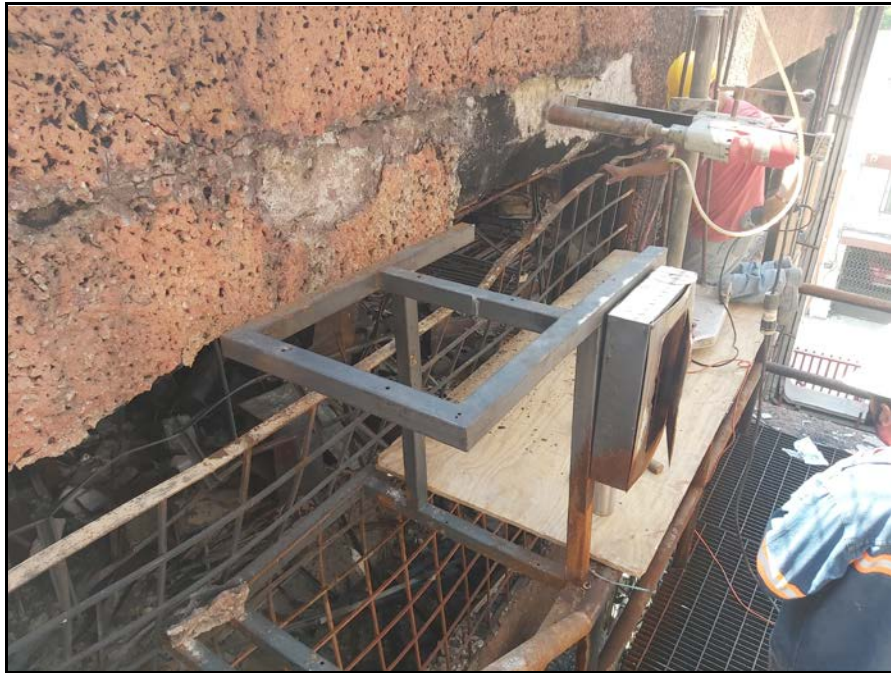
- 4.10. Se efectuó un muestreo de concreto endurecido a través de núcleos extraídos con máquina rotaria de filos de diamante industrial de columnas y de la viga de borde Norte (Fotografías 31, 32 y 33); ésta viga de concreto presenta falla de tipo estructural por el lado NE (Fotografía 34).

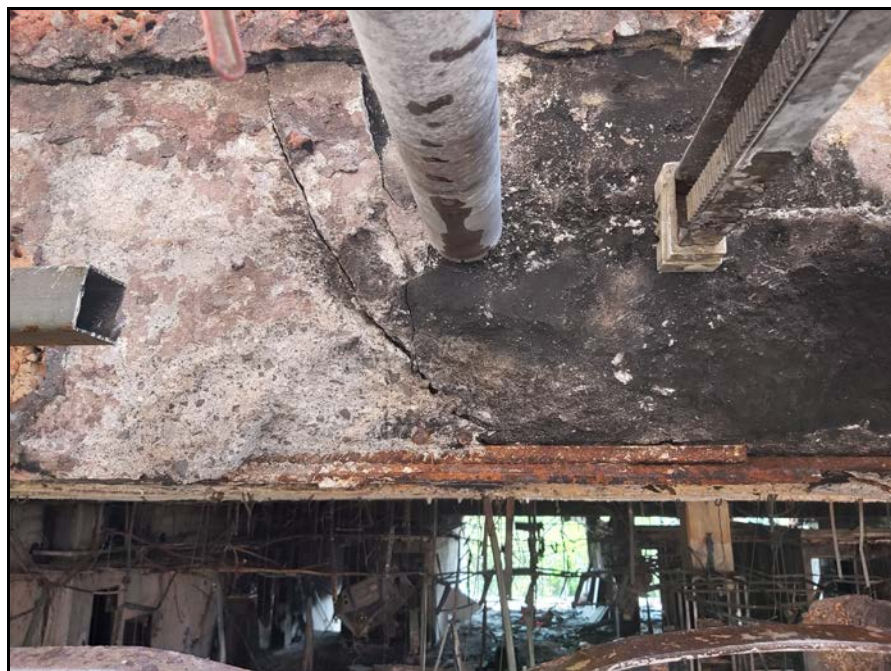
**Fotografía 34**

5.12.2 Con respecto a la resistencia de los tres núcleos de concreto extraídos de la viga de borde, su promedio es de 415 kg/cm<sup>2</sup> con un máximo de 459 kg/cm<sup>2</sup> y un mínimo de 353 kg/cm<sup>2</sup>, para el caso que nos ocupa, la relativa menor resistencia, se puede atribuir al fuego ya que el núcleo se extrajo junto a una grieta de tipo estructural.

- 5.20. La viga de borde Norte, se reparará y reforzará con fibra de polycarbonato en matriz de resina, previa inyección de las grietas con resina epóxica.

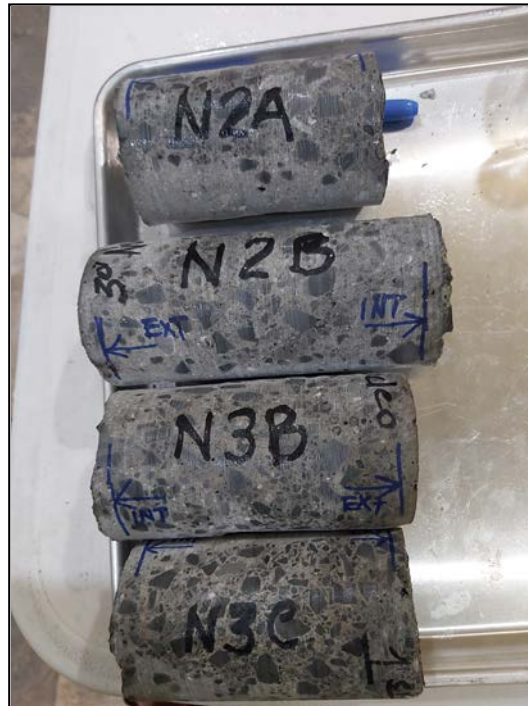
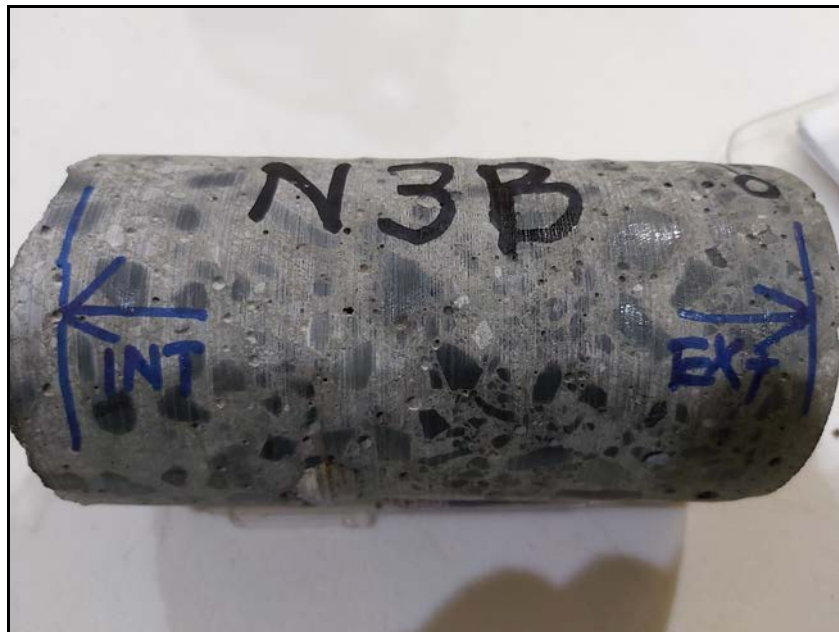
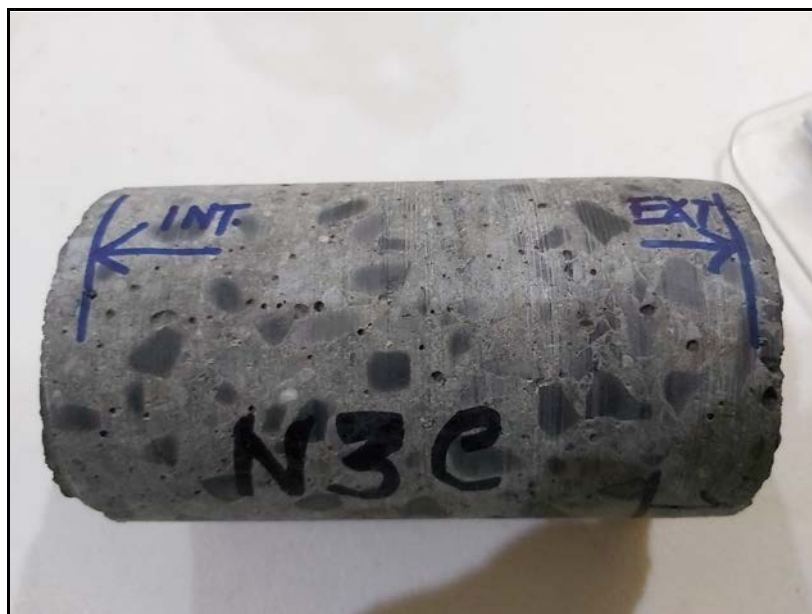
- 4.11. Los núcleos extraídos, se identificaron en el lugar y posteriormente se cortaron sus extremos y recapearon sus caras con mortero de azufre como preparación para su ensaye a compresión axial, utilizando una máquina universal Tinius Olsen, con capacidad para 200 toneladas, los métodos de prueba fueron ASTM C – 39 y C – 42 (Fotografías 35, 36 y 37).

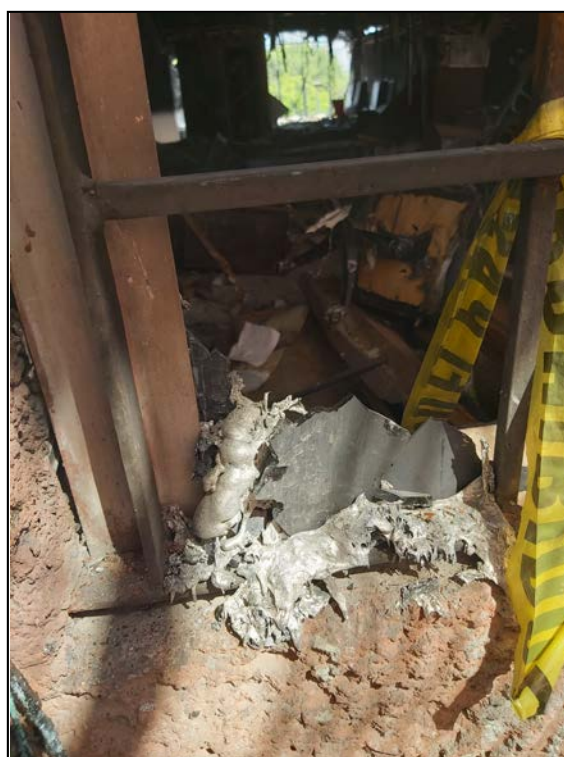
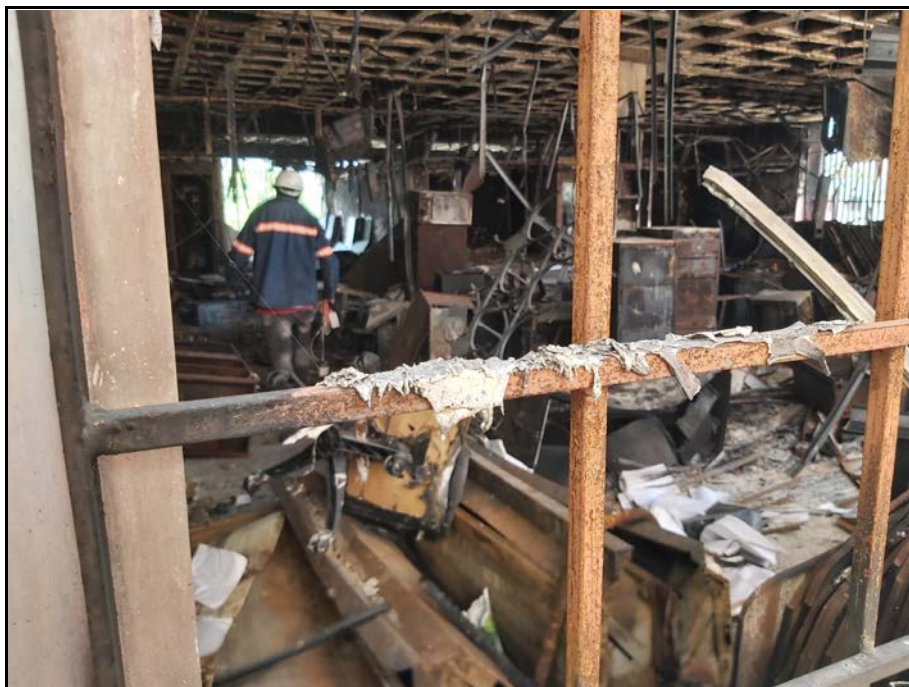
- 4.12. Las temperaturas durante el incendio fueron variables y las de 760°C no sostenidas, fundieron parcialmente los marcos de aluminio de puertas y ventanearías (Fotografías 38 y 39).

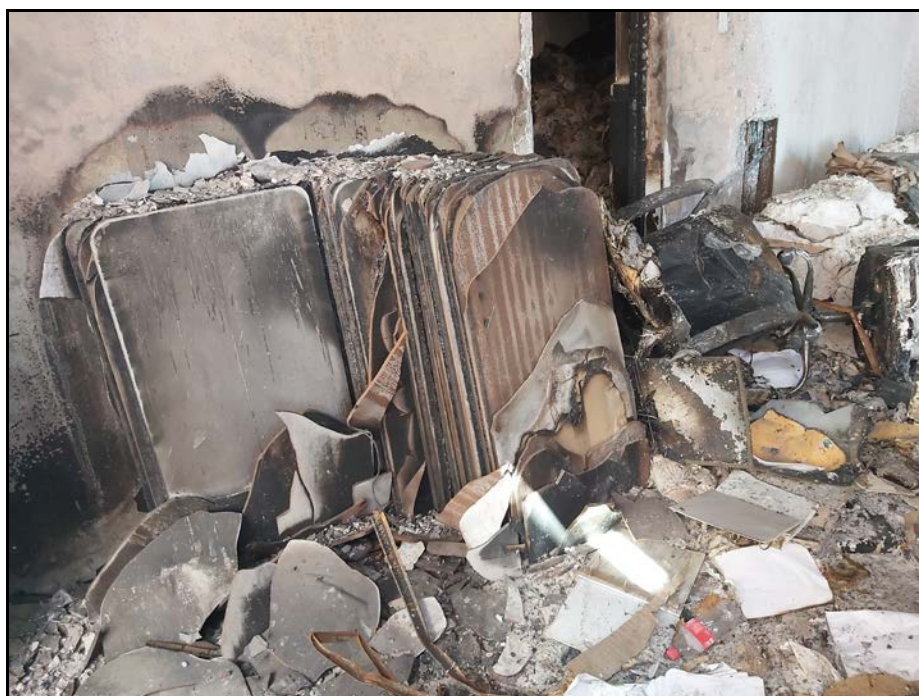
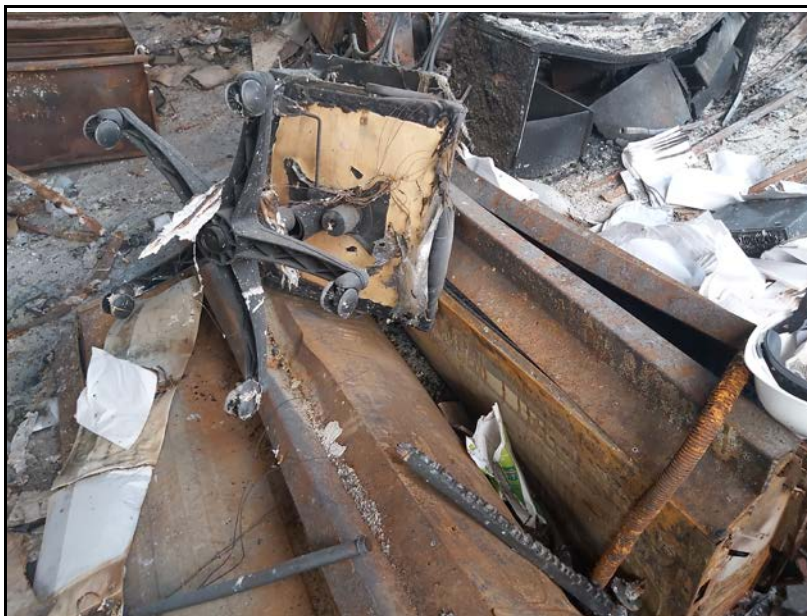
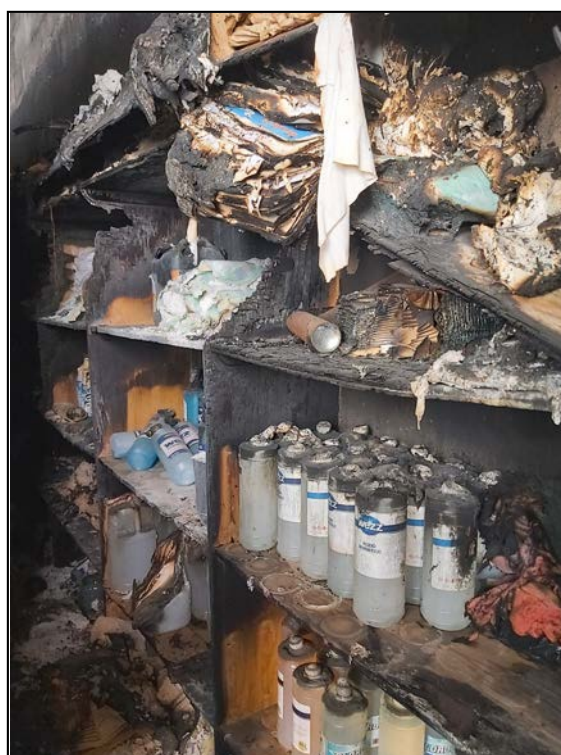
- 4.13. Las temperaturas menores, se presentaron a nivel de piso y 1.2m de altura, aproximadamente, las cuales, produjeron combustión parcial a muebles de madera, plástico y archiveros con papelería (Fotografías 40, 41 y 42).

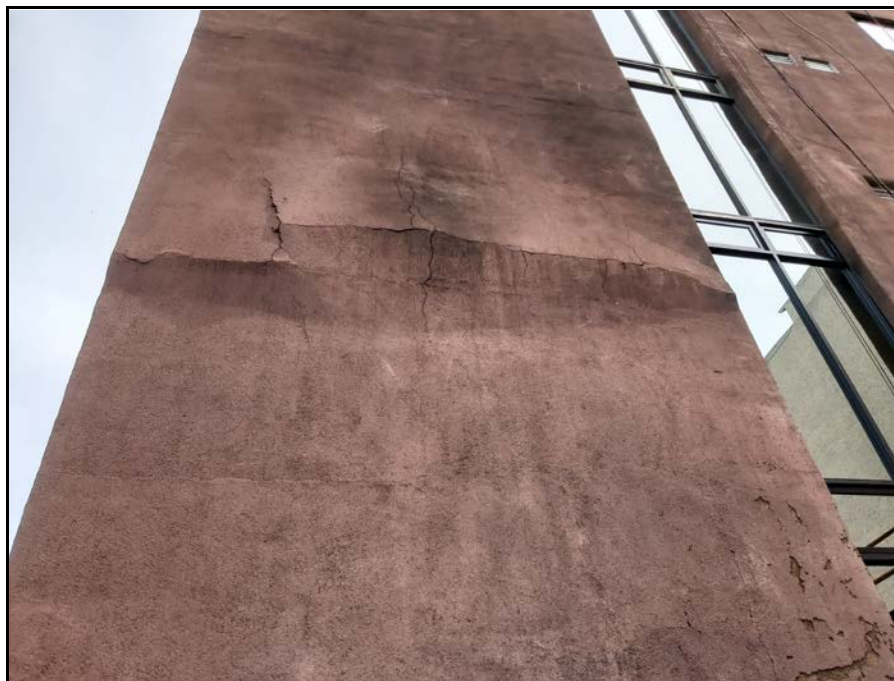
**Fotografía 43**

- 4.14. Por el lado Norte, el calentamiento de los muros, generó la separación de los recubrimientos de mortero de arena – cemento (Fotografía 43).
- 4.15. La condición de la impermeabilización de la azotea, permanece intacta y sin afectaciones (Fotografías 44 y 45).

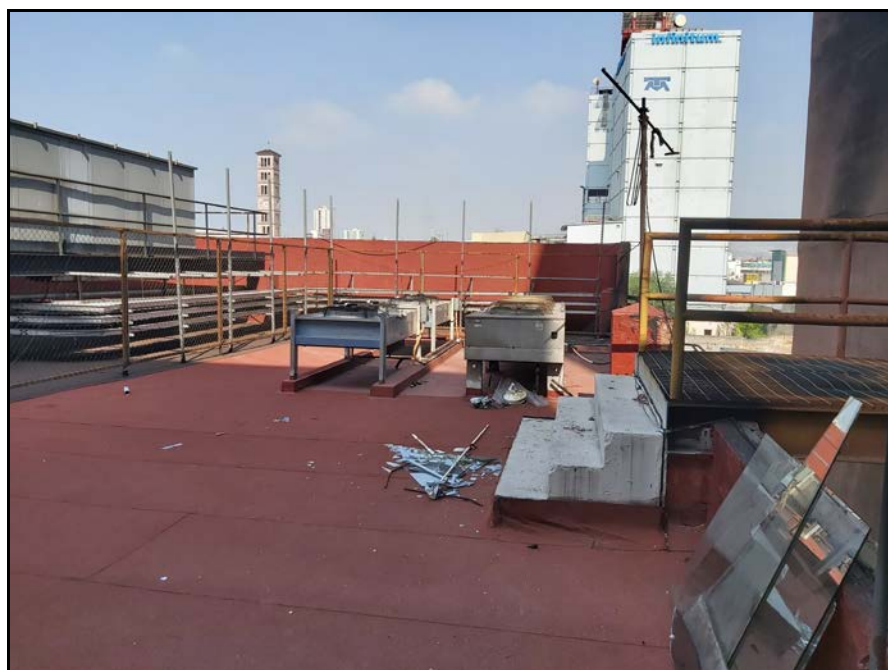
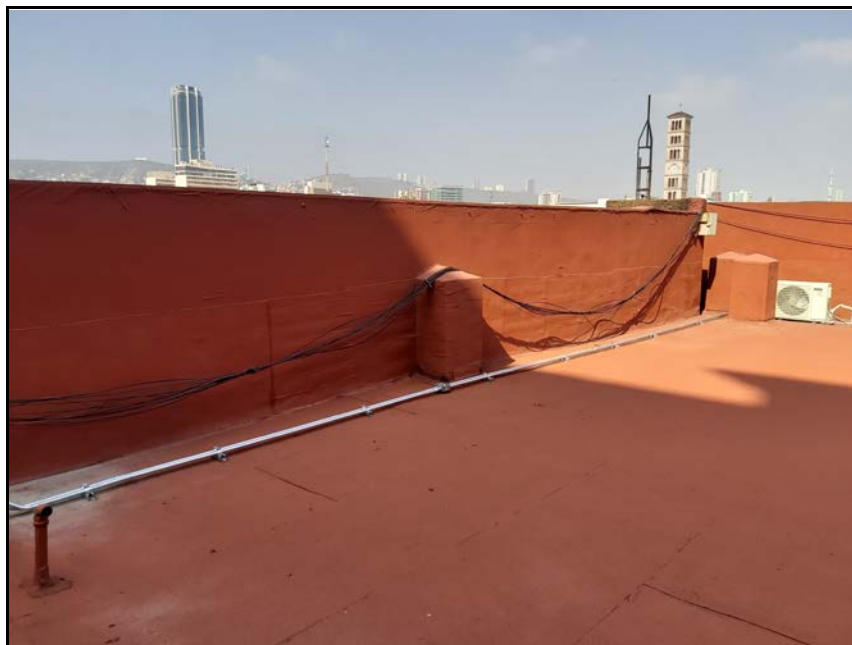
actuaron como aislante térmico, tan es así, que la impermeabilización de rollo laminado y calafateado, permanece en excelentes condiciones (sin burbujas de aire) y sin las deformaciones propias de un cuerpo fallado o mal aplicado.

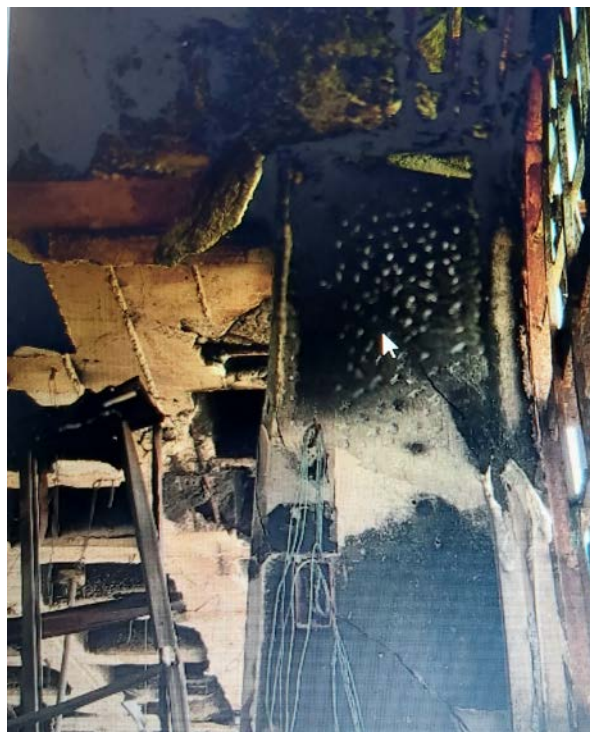
**Fotografía 46**

- 4.16. Otro de los daños a considerar en este edificio por efectos del fuego, es la columna 1 – B con dos grietas diagonales en el concreto a nivel del tercio medio superior (Fotografía 46).

- 5.21. La columna 1 – B se deberá reparar, previa limpieza superficial con chorro de aire a presión e inyección a sus grietas diagonales, siendo opcional la colocación de fibra de polycarbonato en matriz de resina y de acuerdo a su ingeniero Estructuralista.

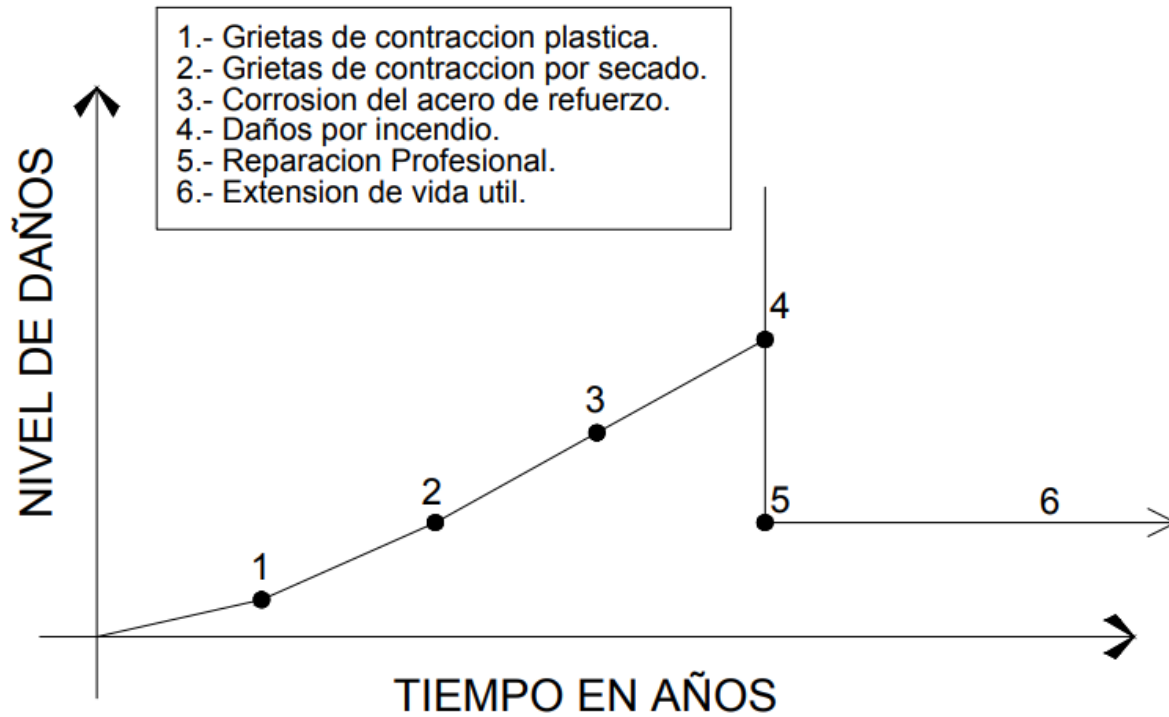
Gráfica de vida útil del edificio de Tesorería y Finanzas del Gobierno de N.L., en función del nivel de daños y edad de la estructura.
