# LEVANTAMIENTO DE DETERIOROS

## REPORTE FOTOGRÁFICO Y UBICACIÓN DE DAÑOS

## Av. Carlos Salinas de Gortari de Sur a Norte

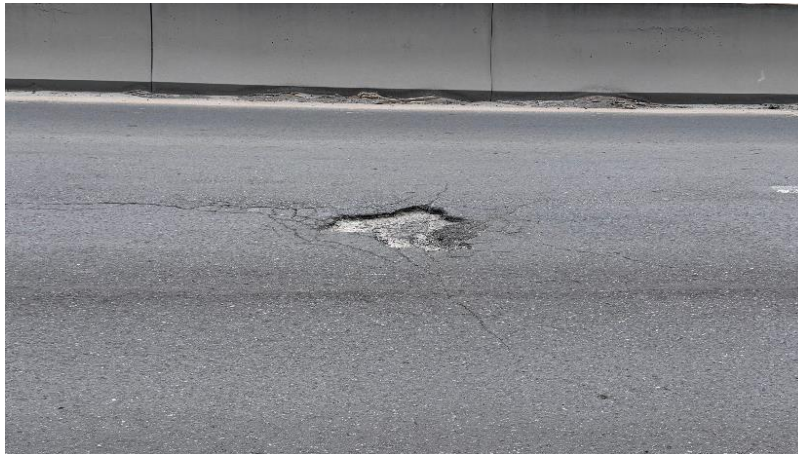
**Cadenamiento 0+229:** Se identificó un bache (código 13) de severidad media. Localizado en el carril central, afecta un área estimada de 0.24 m<sup>2</sup> (0.6 x 0.4 m).

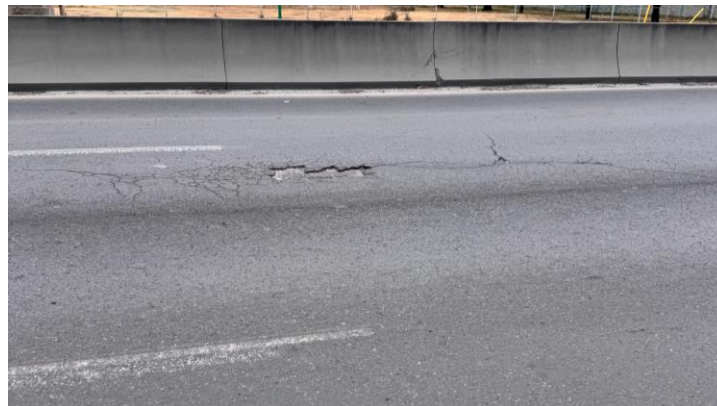
**Cadenamiento 0+270:** Se detectó un bache (código 13) con severidad alta, afectando una superficie aproximada de 0.09 m<sup>2</sup> (0.3 x 0.3 m).

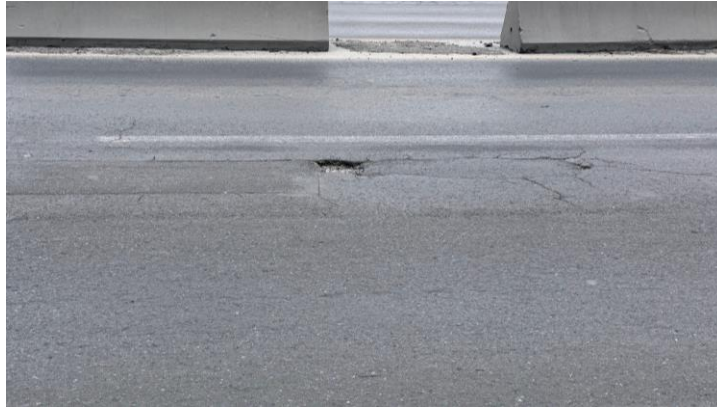
**Cadenamiento 0+275:** Presenta daños combinados, incluyendo baches reparados (código 11) y piel de cocodrilo (código 1), con severidad media. Este daño en el carril derecho afecta un área de aproximadamente 2.4 m<sup>2</sup> (2 x 1.2 m).

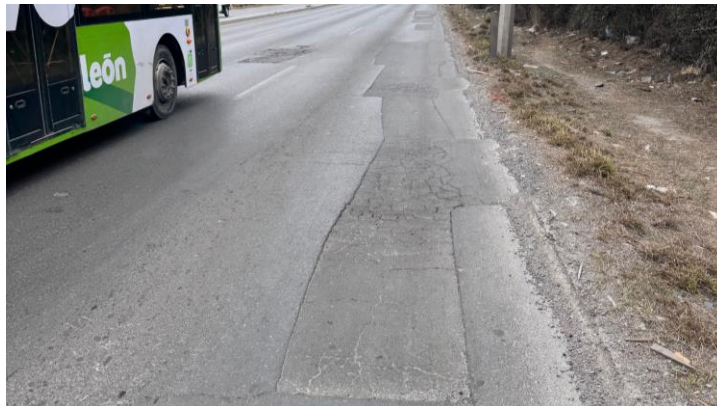
**Cadenamiento 0+307:** Se observaron daños consistentes en piel de cocodrilo (código 1) y baches reparados (código 11) con severidad baja. Este daño afecta un área estimada de 3.15 m<sup>2</sup>, con dimensiones de 3.5 x 0.9 m en el carril central.

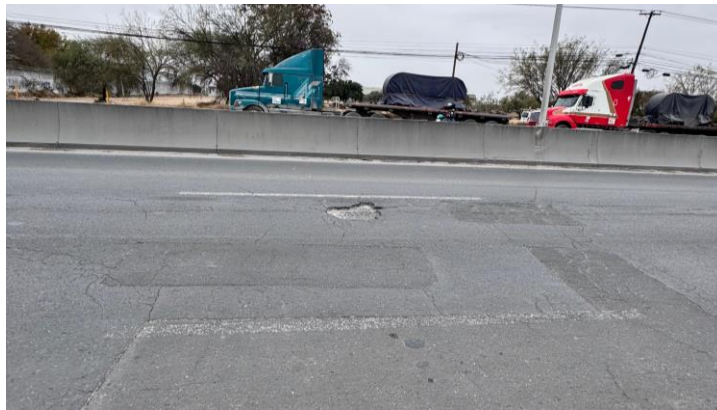
**Cadenamiento 0+316:** Se identificó un bache (código 13) de severidad media en el carril central, afectando un área aproximada de 0.24 m<sup>2</sup> (0.6 x 0.4 m).

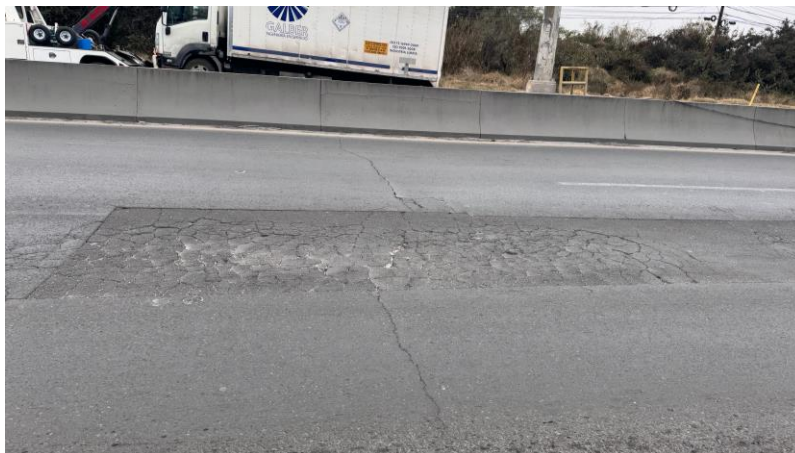
**Cadenamiento 0+463:** Se detectó piel de cocodrilo (código 1) con depresión (código 6) con severidad media en el carril central. El área estimada es de 14 m<sup>2</sup> (8 x 1.75 m).

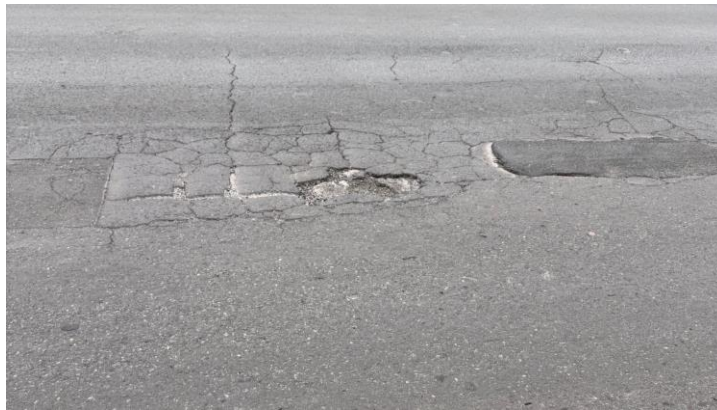
**Cadenamiento 0+488:** Un bache (código 13) de severidad media fue identificado en el carril central, afectando una superficie de aproximadamente 0.09 m<sup>2</sup> (0.45 x 0.2 m).

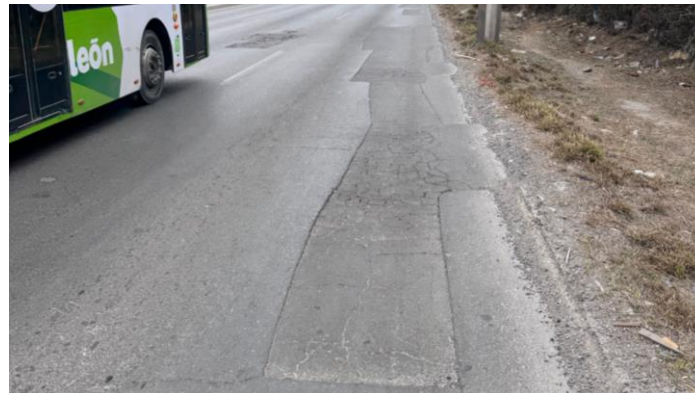
**Cadenamiento SE:** En esta sección se identificaron depresiones (código 6) y piel de cocodrilo (código 1) con severidad media. Localizado en el carril derecho, afecta una superficie aproximada de 13.2 m<sup>2</sup> (11 x 1.2 m).

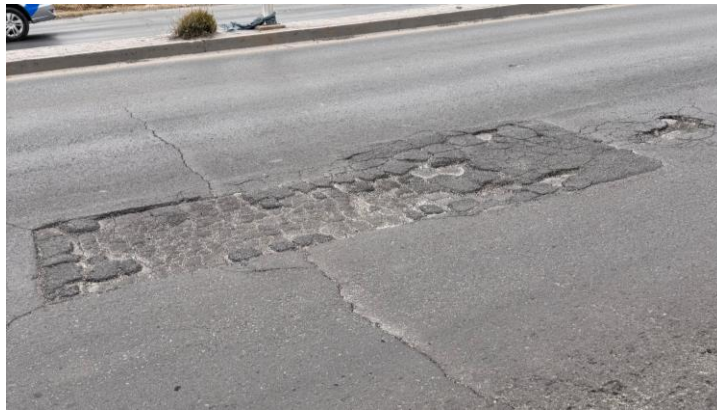
**Cadenamiento 0+520:** Se detectaron depresiones (código 6) y piel de cocodrilo (código 1) de severidad alta en el carril central. Este daño afecta un área estimada de 1.8 m<sup>2</sup> (3 x 0.6 m).

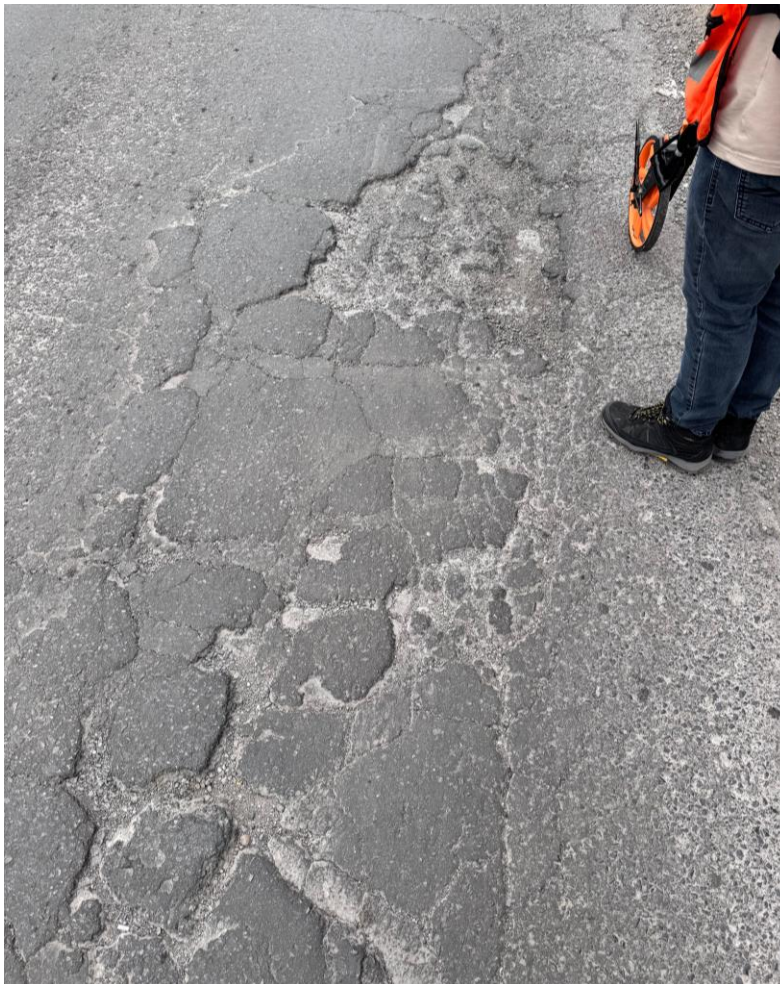
**Cadenamiento 0+615:** En este punto se identificó un bache (código 13) de severidad media en el carril derecho. La superficie afectada es de aproximadamente 1.08 m<sup>2</sup> (1.8 x 0.6 m).

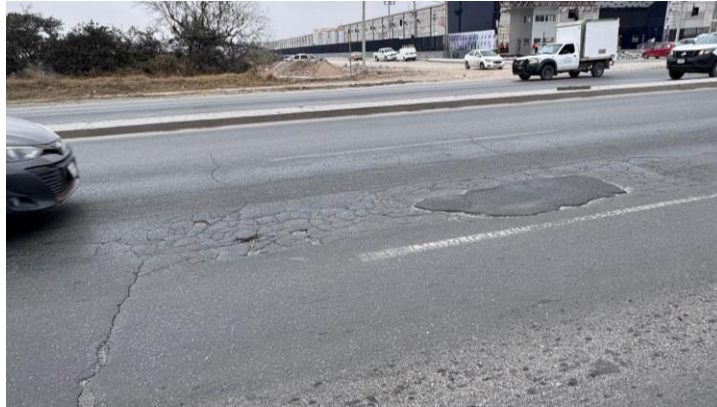
**Cadenamiento 0+815:** Presenta una combinación de piel de cocodrilo (código 1) y un bache (código 13) de severidad media en el carril central. Este daño afecta un área aproximada de 3.6 m<sup>2</sup> (3 x 1.2 m).

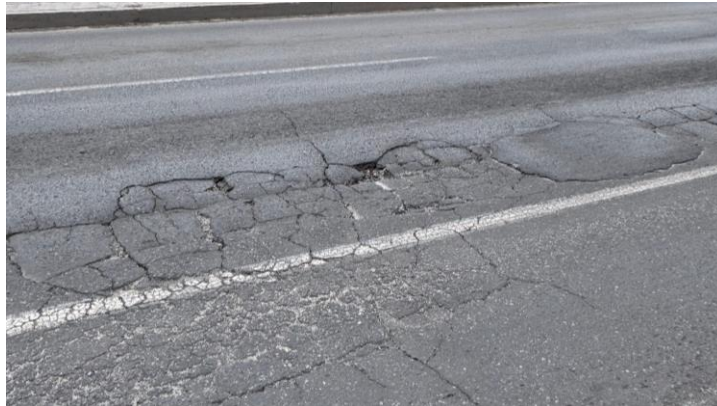
**Cadenamiento 1+031:** Se identificó un bache (código 13) de severidad media en el carril central.

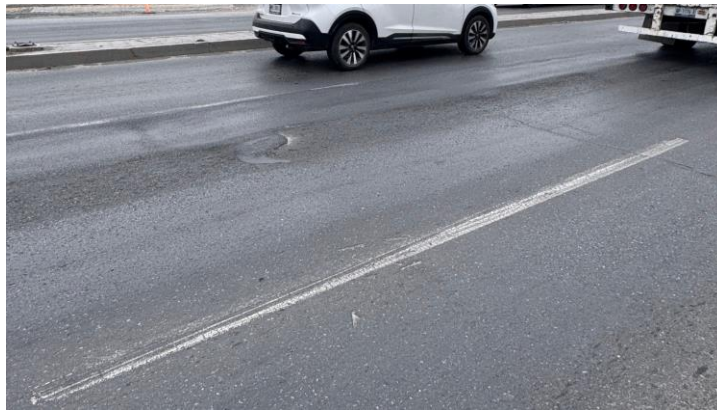
**Cadenamiento 1+045:** Se detectó ahuellamiento (código 15) de severidad media en el carril central.

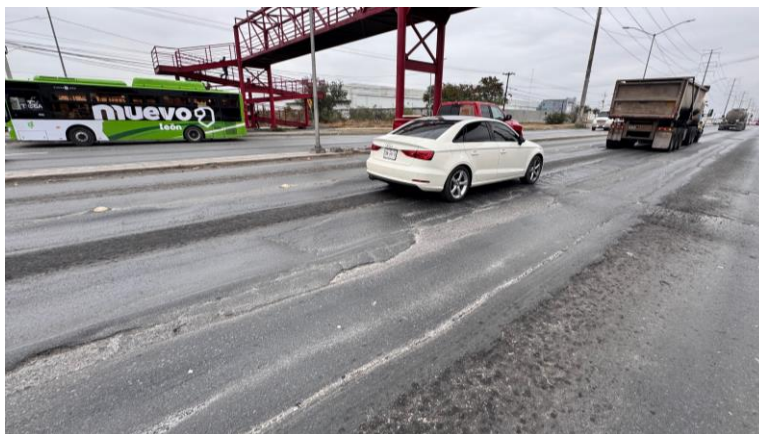
**Cadenamiento 1+140 - 1+240:** Esta sección presenta daños severos, incluyendo corrugaciones (código 5), ahuellamiento (código 15) y desplazamiento (código 16), con severidad alta. Los daños abarcan una superficie significativa de 1,350 m<sup>2</sup> en todos los carriles, con un largo aproximado de 100 m y un ancho de 13.5 m.

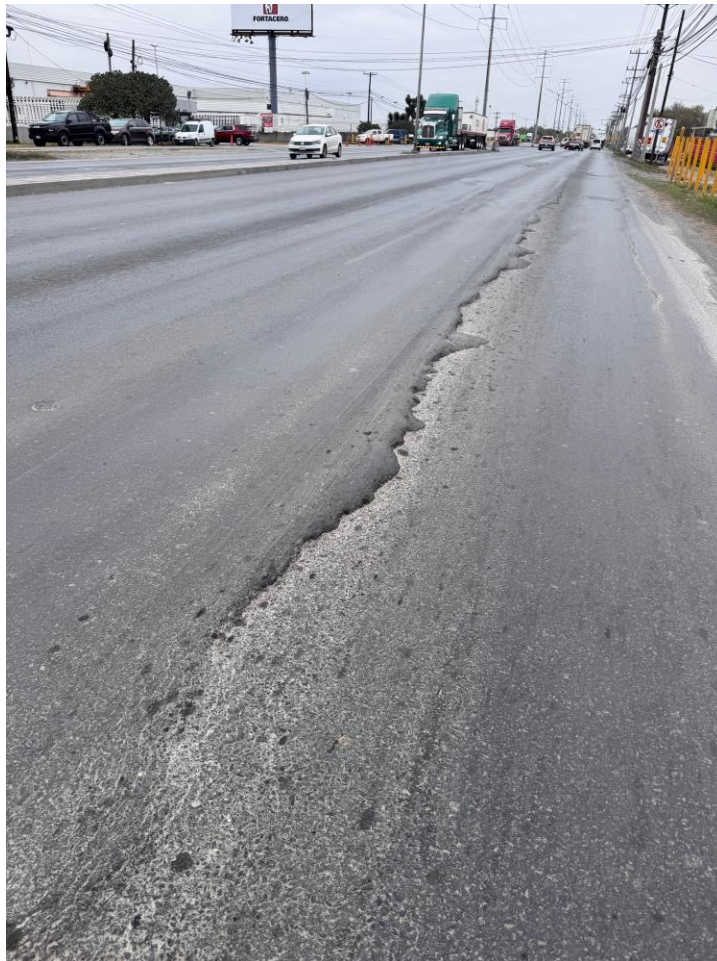
**Cadenamiento 1+327:** Presenta daños combinados de ahuellamiento (código 15) y desplazamiento (código 16), con severidad media. Localizado en el carril central, afecta un área estimada de 105 m<sup>2</sup> (30 x 3.5 m).

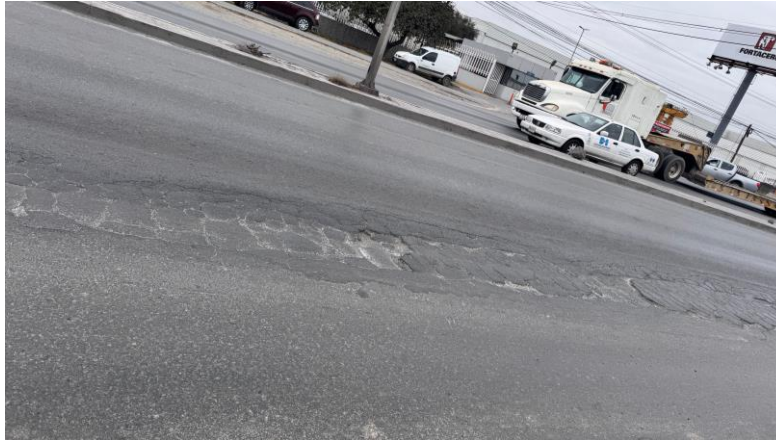
**Cadenamiento 1+365:** Se identificó piel de cocodrilo (código 1) de severidad alta, con evidencia de desprendimiento superficial asociado. Este daño en el carril central afecta una superficie de 24 m<sup>2</sup> (20 x 1.2 m).

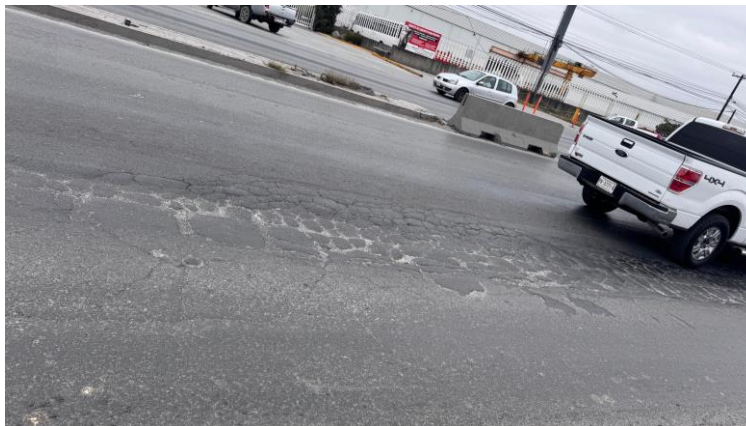
**Cadenamiento 1+392:** Se detectó piel de cocodrilo (código 1) con severidad alta, acompañada de desprendimiento en la zona afectada. Localizado en el carril central, el daño abarca aproximadamente 8 m<sup>2</sup> (8 x 1 m)

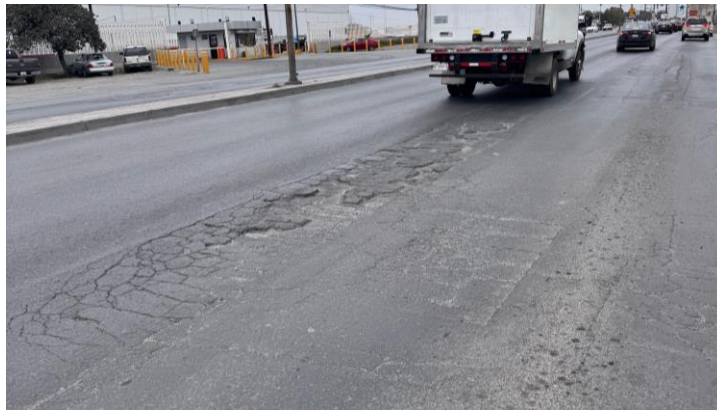
**Cadenamiento 1+475:** Presenta piel de cocodrilo (código 1) de severidad alta, con desprendimiento visible en algunas áreas. Localizado en el carril central, afecta un área de 18 m<sup>2</sup> (9 x 2 m).

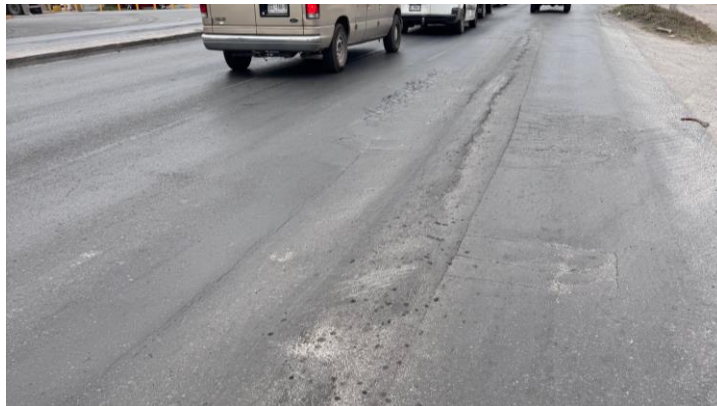
**Cadenamiento 1+490:** Se observó ahuellamiento (código 15) con severidad alta. El daño afecta 780 m<sup>2</sup> (195 x 4 m) en el carril derecho y parte del central.

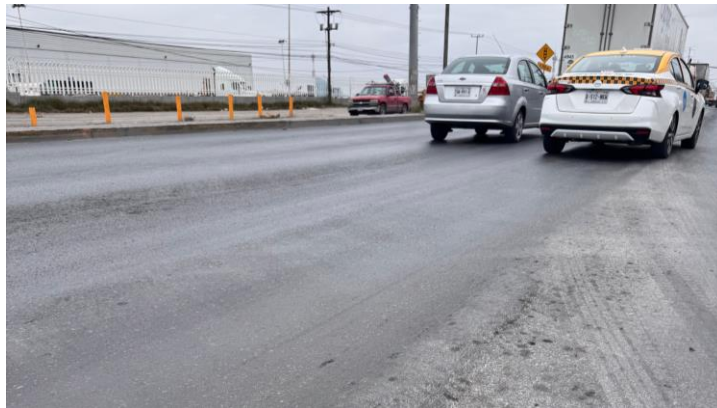
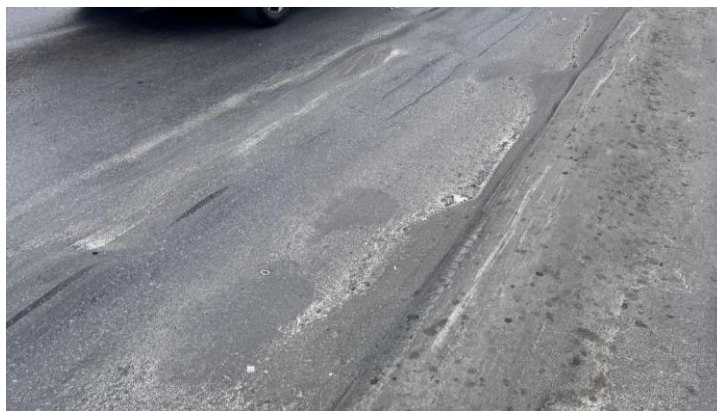
**Cadenamiento 1+685:** Se identificó una combinación de piel de cocodrilo (código 1), protuberancias (código 4) y corrugaciones (código 5) de severidad alta. La carpeta asfáltica presenta un alto grado de deterioro, principalmente en el carril derecho. La superficie afectada es de aproximadamente 350 m<sup>2</sup> (50 x 7 m). Además, en este cadenamiento se encuentra un semáforo, lo que hace aún más importante la intervención para garantizar la seguridad vial.

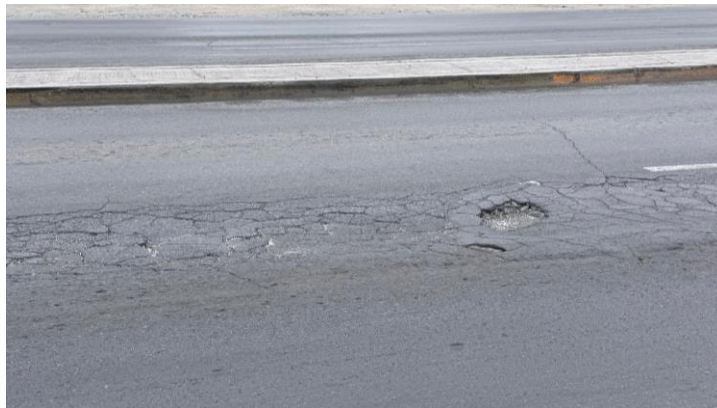
**Cadenamiento 1+789:** Se identificó un bache (código 13) de severidad alta en el carril central, afectando una superficie mínima de 0.04 m<sup>2</sup> (0.2 x 0.2 m).

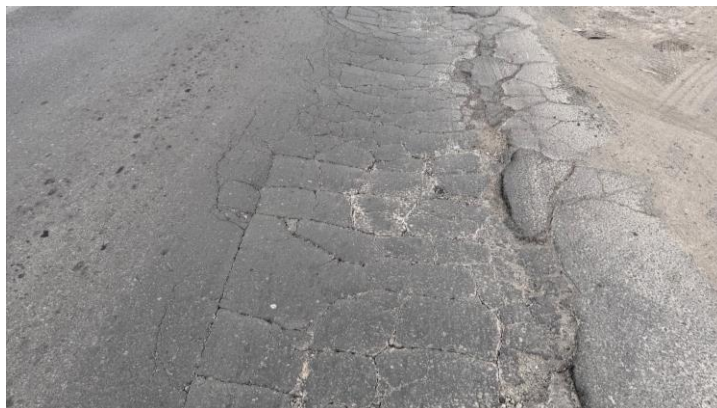
**Cadenamiento 1+815:** Se detectó ahuellamiento (código 15) con severidad alta en el carril derecho, afectando un área de 52.5 m<sup>2</sup> (15 x 3.5 m).

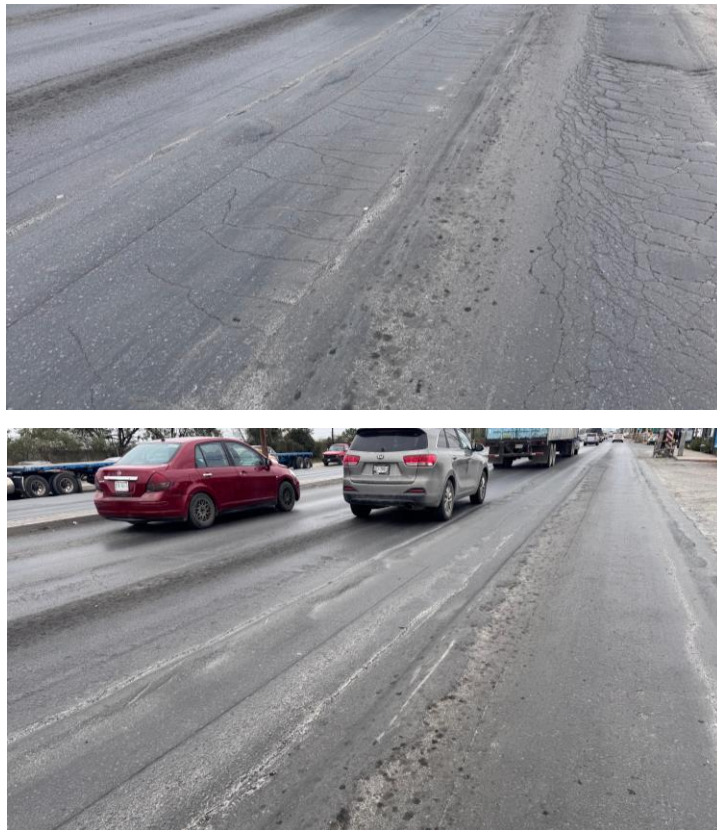
**Cadenamiento 1+850:** Se observó ahuellamiento (código 15) con severidad alta, afectando 420 m<sup>2</sup> (60 x 7 m) en los carriles derecho y central. La carpeta asfáltica en esta zona presenta un deterioro significativo, el cual se extiende desde este cadenamiento hasta el 1+910, lo que compromete la seguridad y funcionalidad de la vía.

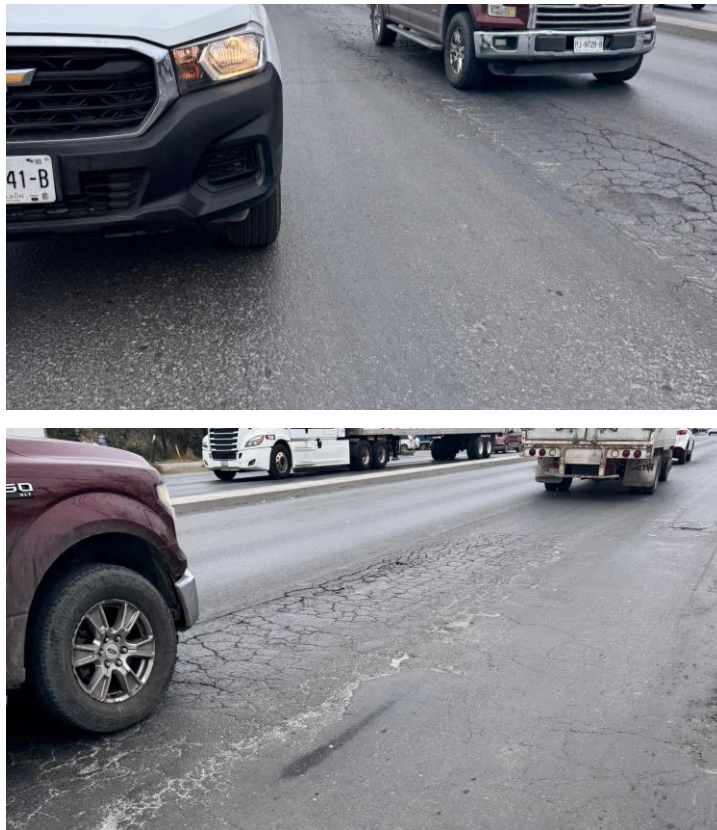
**Cadenamiento 2+020:** Se identificaron daños combinados de baches (código 13) y ahuellamiento (código 15) con severidad alta. Los daños abarcan 350 m<sup>2</sup> (50 x 7 m) en los carriles derecho y central. Además, en el cadenamiento 2+025, el borde de la vialidad presenta varios daños, lo que agrava la condición de la vía en esta zona.

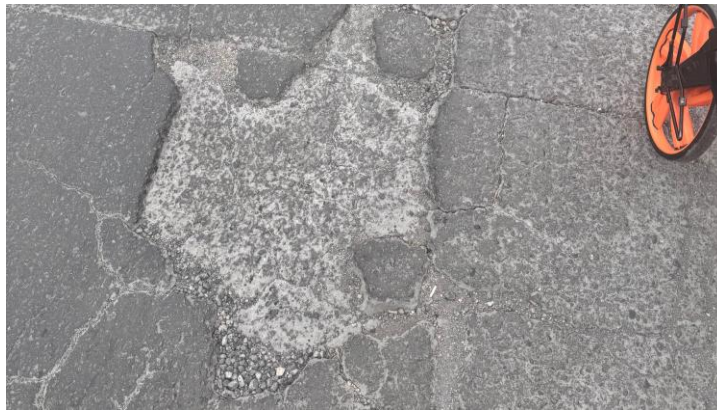
**Cadenamiento 2+275:** Se detectó un bache (código 13) de severidad baja en el carril derecho, afectando un área de 0.15 m<sup>2</sup> (0.5 x 0.3 m).

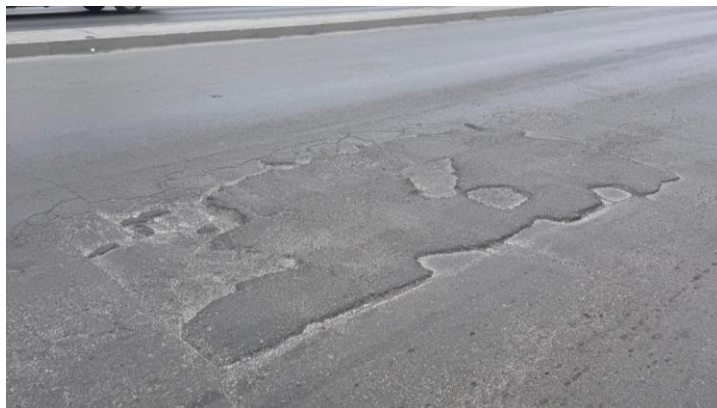
**Cadenamiento 2+340:** Se observó peladura (código 20) de severidad baja en el carril central, afectando 4.5 m<sup>2</sup> (3 x 1.5 m).

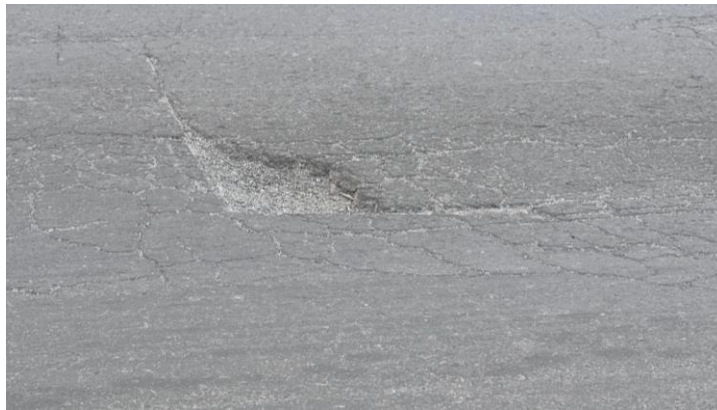
**Cadenamiento 2+410:** Se identificó un bache (código 13) de severidad baja en el carril central. El área afectada es mínima, de 0.06 m<sup>2</sup> (0.3 x 0.2 m).

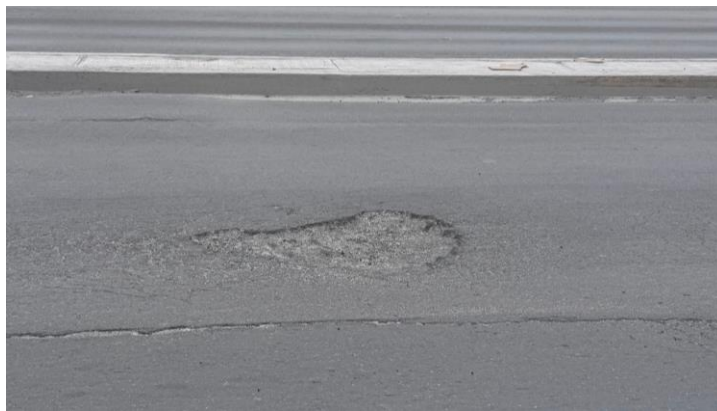
**Cadenamiento 2+475:** Se detectó un bache (código 13) de severidad alta en el carril central, afectando un área de 0.2 m<sup>2</sup> (0.5 x 0.4 m).

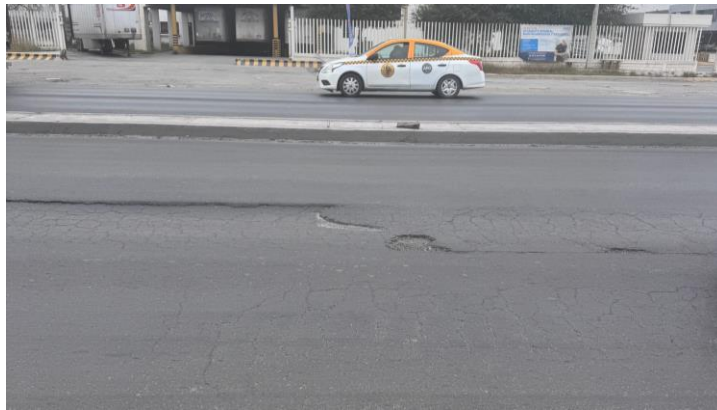
**Cadenamiento 2+679:** Se identificaron daños combinados de baches (código 13) y ahuellamiento (código 15) con severidad media en el carril central. Afectan 5 m<sup>2</sup> (5 x 1 m).

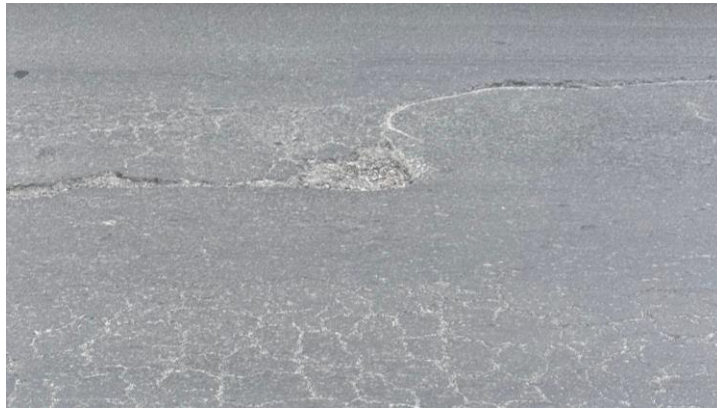
**Cadenamiento 2+695:** Se observó un bache (código 13) de severidad baja en el carril central, afectando un área de 0.04 m<sup>2</sup> (0.2 x 0.2 m).

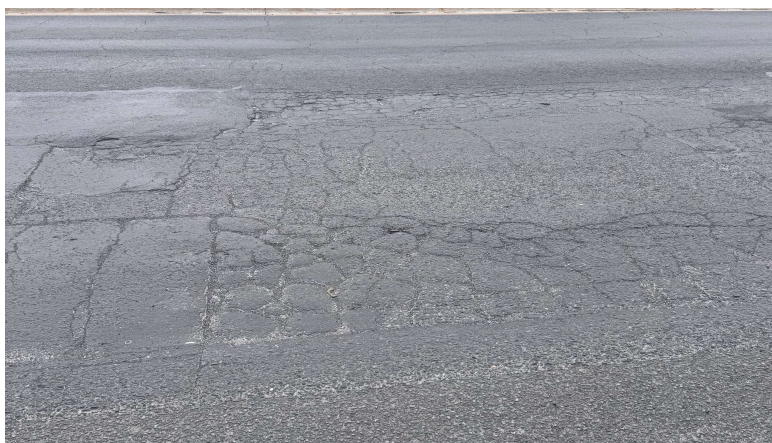
**Cadenamiento 0+000:** Se identificó piel de cocodrilo (código 1) de severidad media a lo largo de los carriles central y derecho, afectando un área de 140 m<sup>2</sup> (40 x 3.5 m). La falla se extiende en todo el ancho del carril.

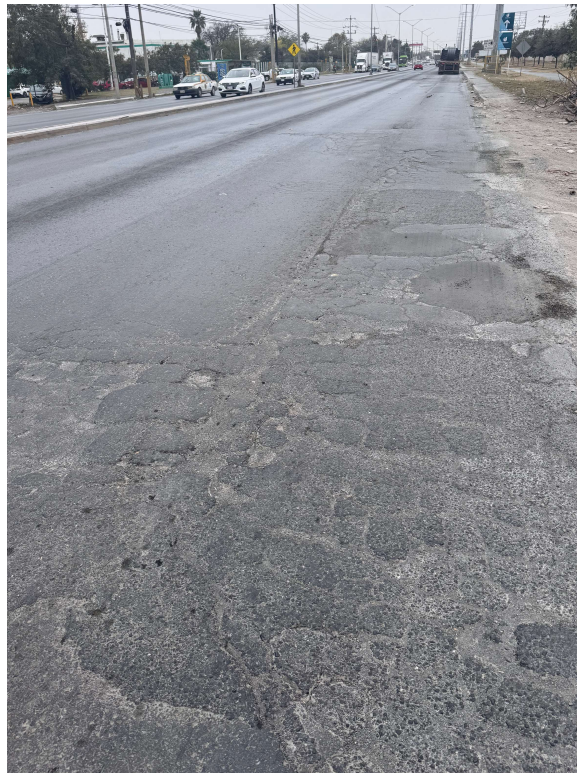
**Cadenamiento 0+128:** Se detectó piel de cocodrilo (código 1) de severidad alta en el carril derecho, con una afectación de 28 m<sup>2</sup> (8 x 3.5 m). La falla cubre todo el ancho del carril.

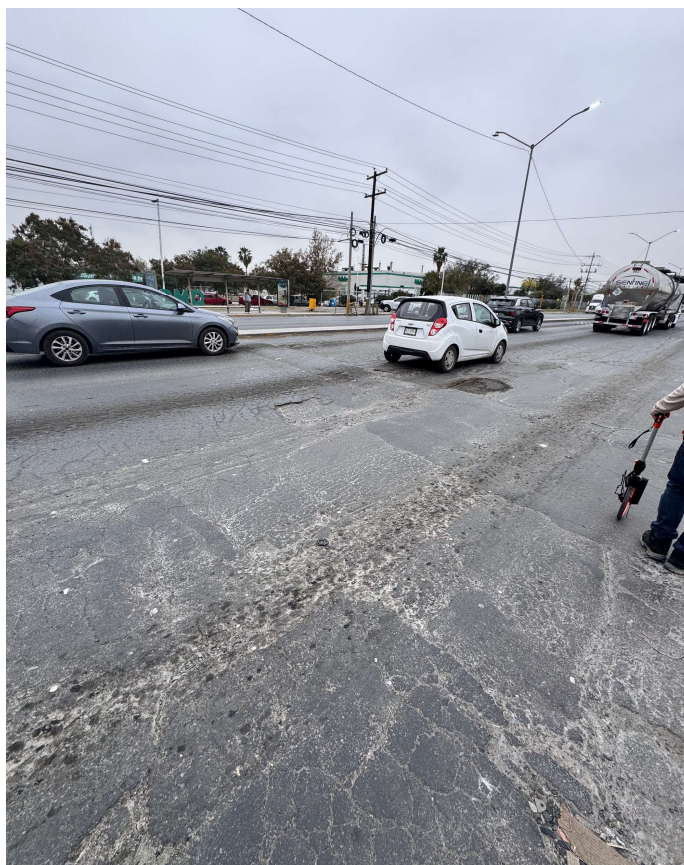
**Cadenamiento 0+190 - 0+265:** Este tramo presenta **daños críticos** de piel de cocodrilo (código 1), baches (código 13), ahuellamiento (código 15) y peladuras (código 20). Afecta 560 m<sup>2</sup> (80 x 7 m) en los carriles central y derecho.

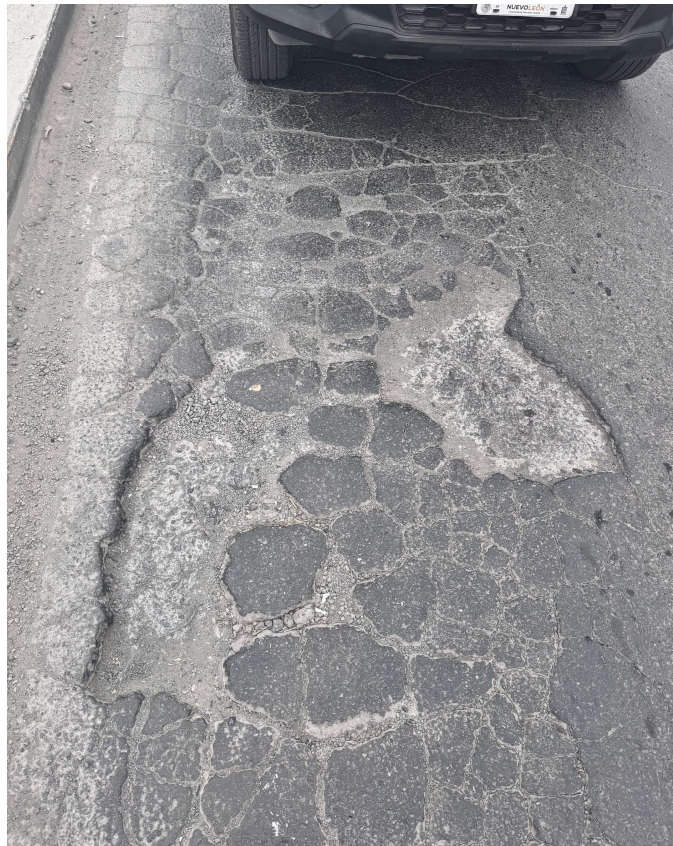
**Cadenamiento 0+280:** Se identificó un bache (código 13) de severidad media en el carril derecho, con una afectación de 0.36 m<sup>2</sup> (0.6 x 0.6 m).

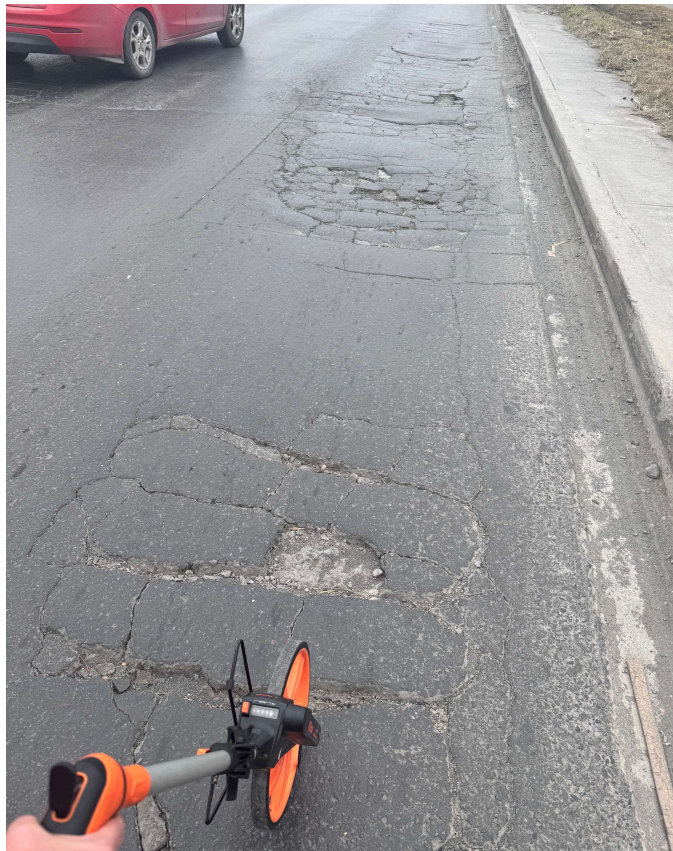
**Cadenamiento 0+480:** Se detectó piel de cocodrilo (código 1) de severidad media en el carril derecho, afectando 2.4 m<sup>2</sup> (2 x 1.2 m).

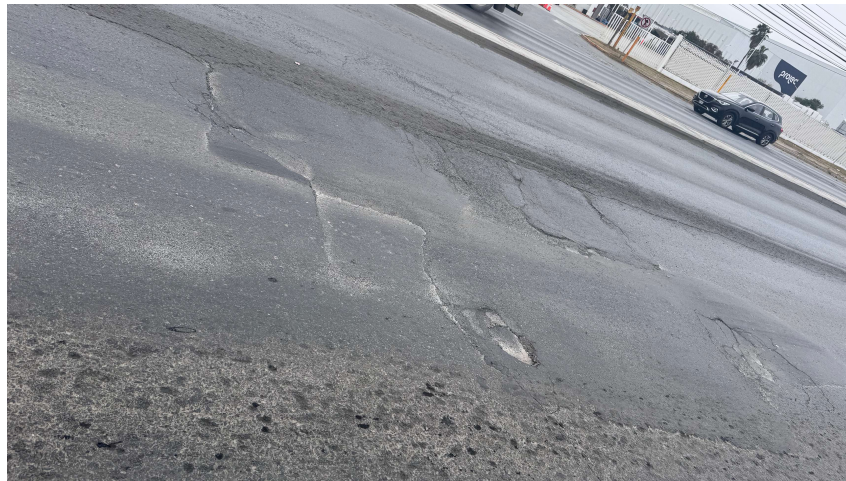
**Cadenamiento 0+715:** Se observó ahuellamiento (código 15) de severidad media en el carril central, con un área afectada de 3.5 m<sup>2</sup> (1.4 x 2.5 m).

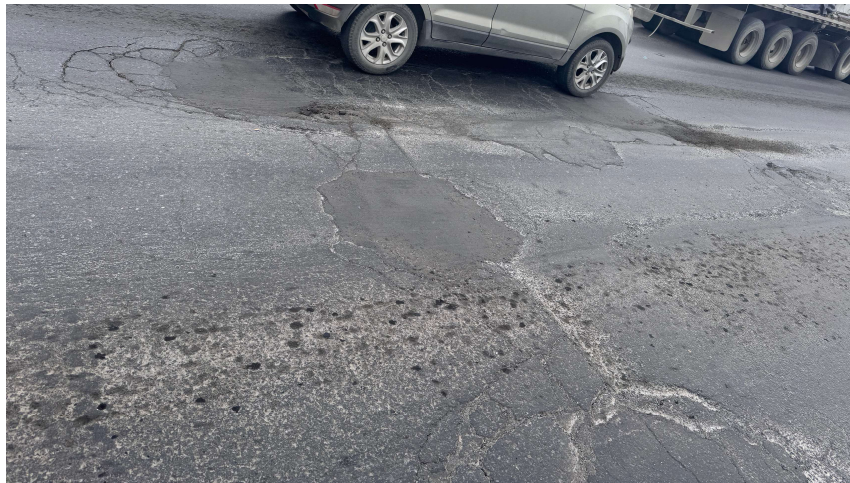
**Cadenamiento 0+772:** Se identificaron daños combinados de piel de cocodrilo (código 1) y ahuellamiento (código 15) de severidad media en el carril central. Afecta 7 m<sup>2</sup> (2 x 3.5 m).

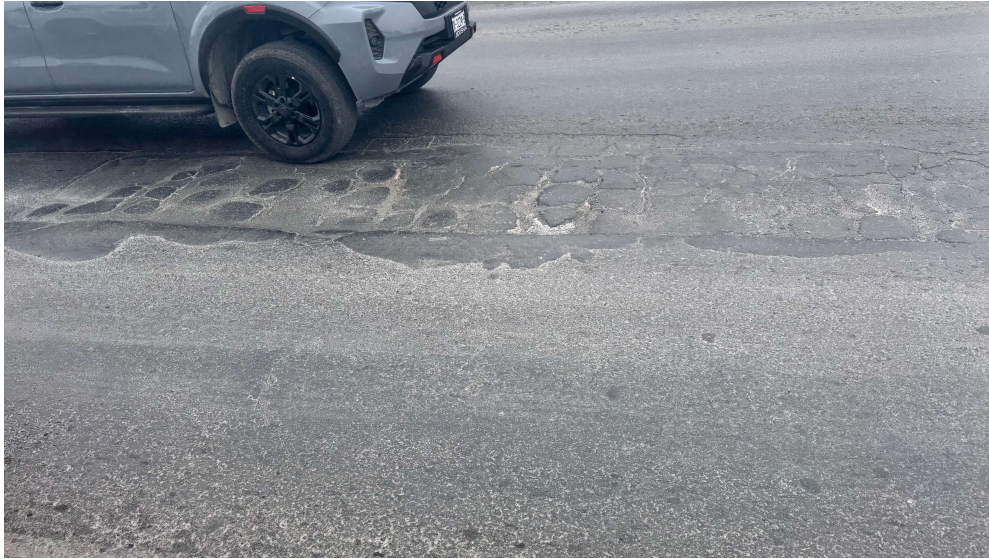
**Cadenamiento 0+910:** Se detectaron piel de cocodrilo (código 1) y ahuellamiento (código 15) de severidad baja en el carril central, con una afectación de 54 m<sup>2</sup> (18 x 3 m).

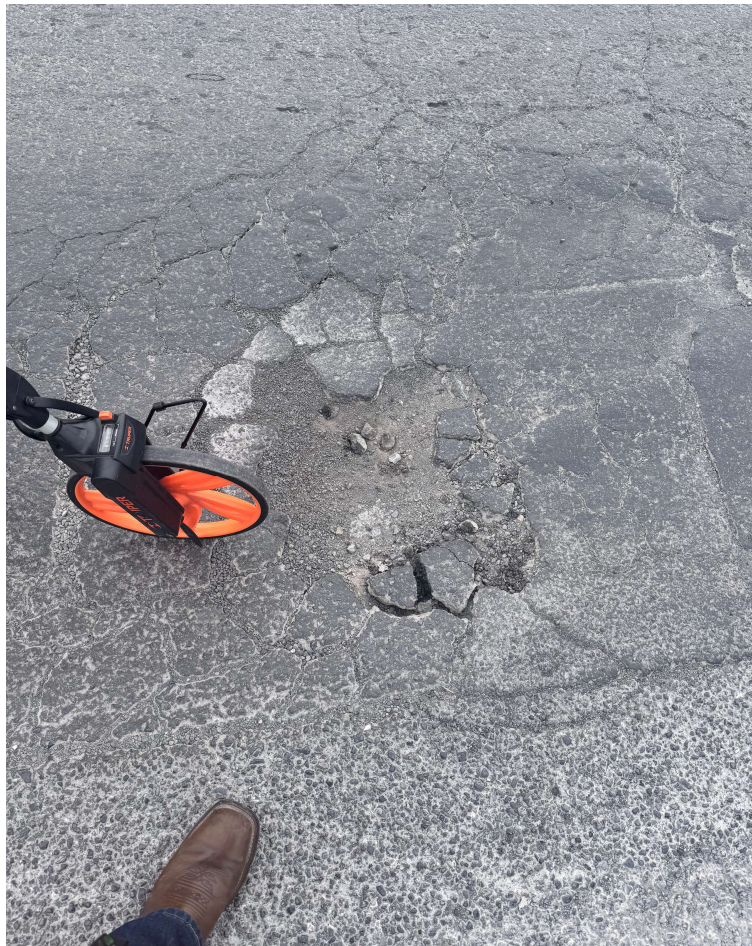
**Cadenamiento 1+240:** Se observó un bache (código 13) de severidad baja en el carril derecho, con un área afectada de 0.09 m<sup>2</sup> (0.3 x 0.3 m).

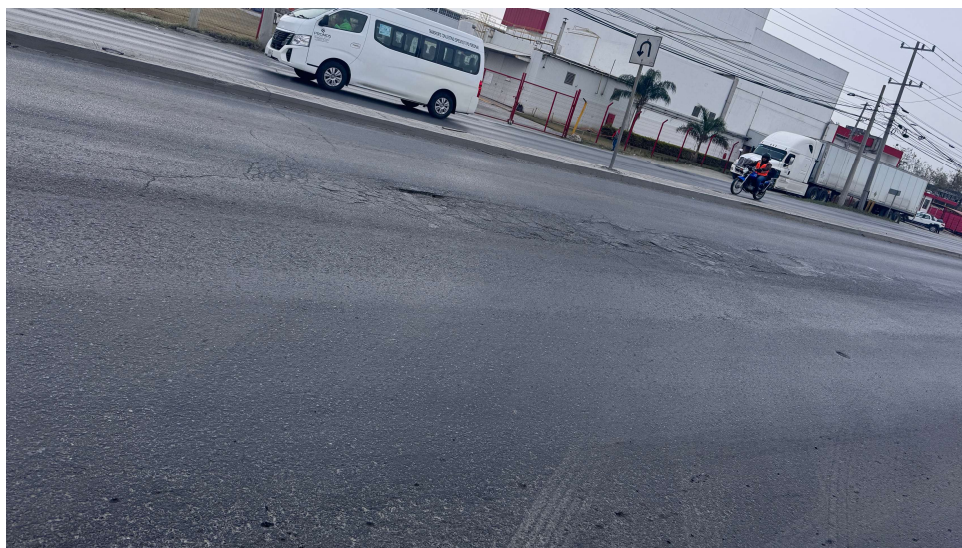
**Cadenamiento 1+275:** Se identificaron daños combinados de piel de cocodrilo (código 1) y baches (código 13) de severidad media en el carril central, afectando 8 m<sup>2</sup> (10 x 0.8 m).

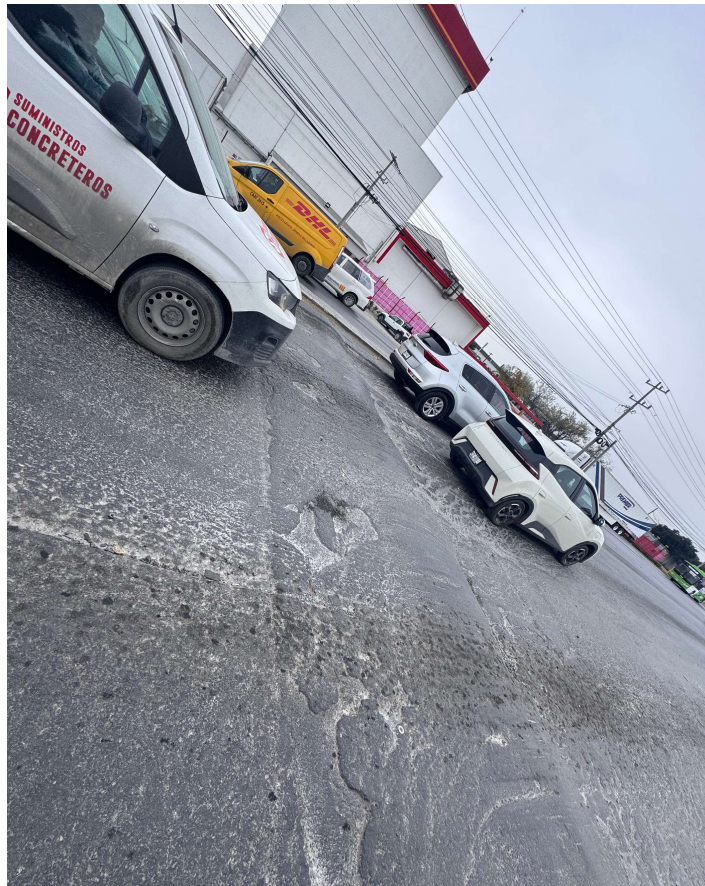
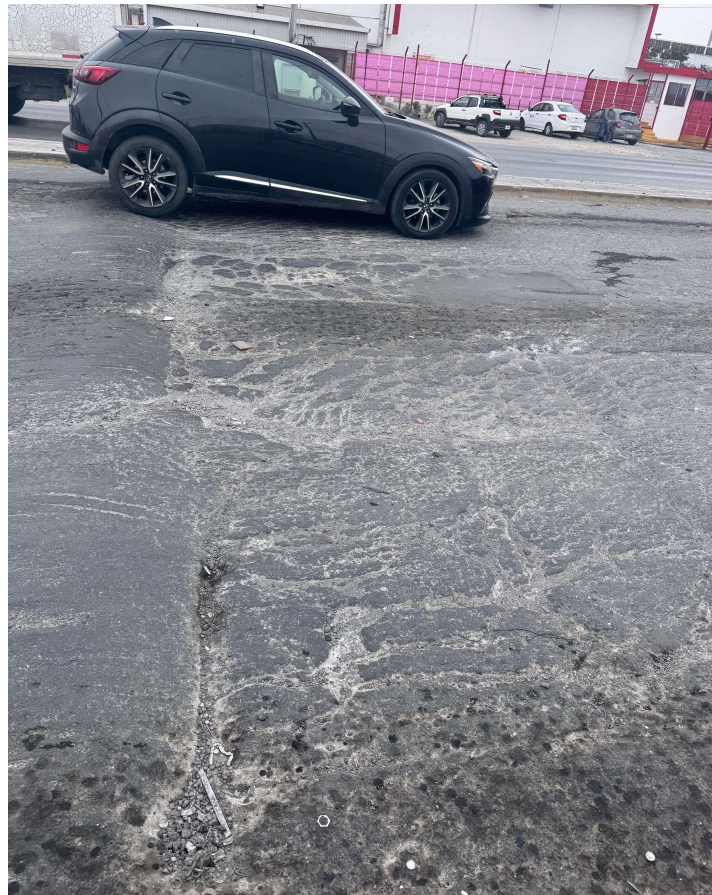
**Cadenamiento 1+345:** Se requiere **reconstrucción a lo largo de los tres carriles**, debido a la presencia de baches (código 13). El área afectada es de 22 m<sup>2</sup> (2 x 11 m). **Se identificó un borde con daños.**

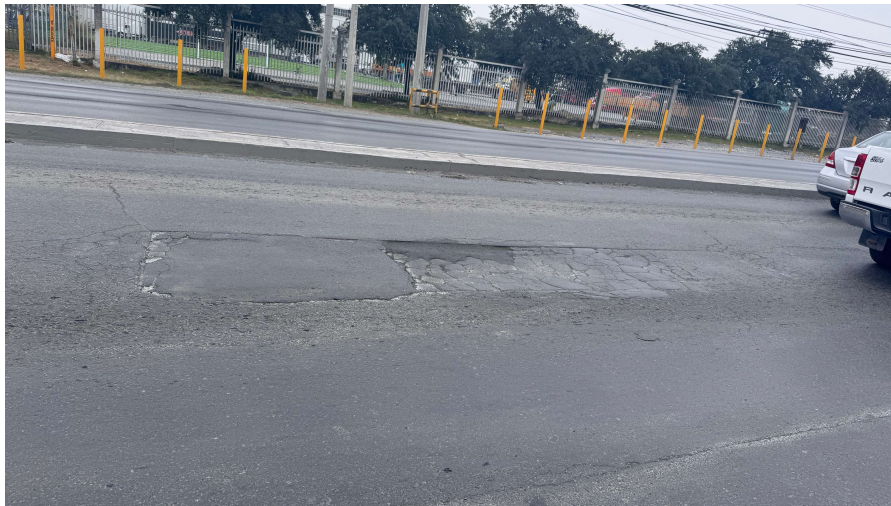
**Cadenamiento 1+452:** Se observó piel de cocodrilo (código 1) y ahuellamiento (código 15) de severidad media en el carril central, afectando 1.6 m<sup>2</sup> (2 x 0.8 m). **Se encuentra próximo a convertirse en bache.**

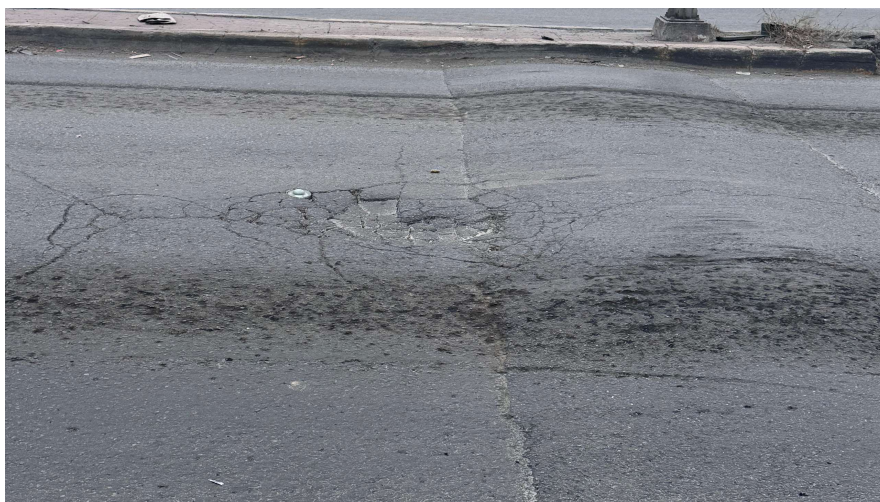
**Cadenamiento 1+546:** Se detectó piel de cocodrilo (código 1) y ahuellamiento (código 15) de severidad alta en el carril central, con una afectación de 0.3 m<sup>2</sup> (0.6 x 0.5 m). **Se encuentra en un borde y está próximo a convertirse en bache.**

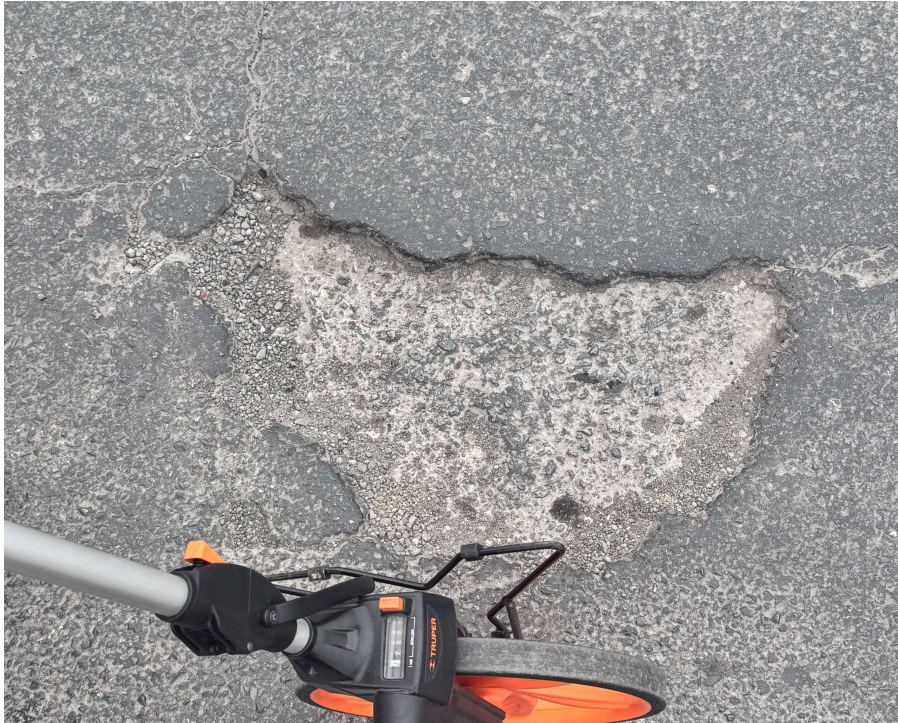
**Cadenamiento 1+594:** Se identificó un bache (código 13) de severidad media en el carril derecho, afectando 0.15 m<sup>2</sup> (0.5 x 0.3 m).

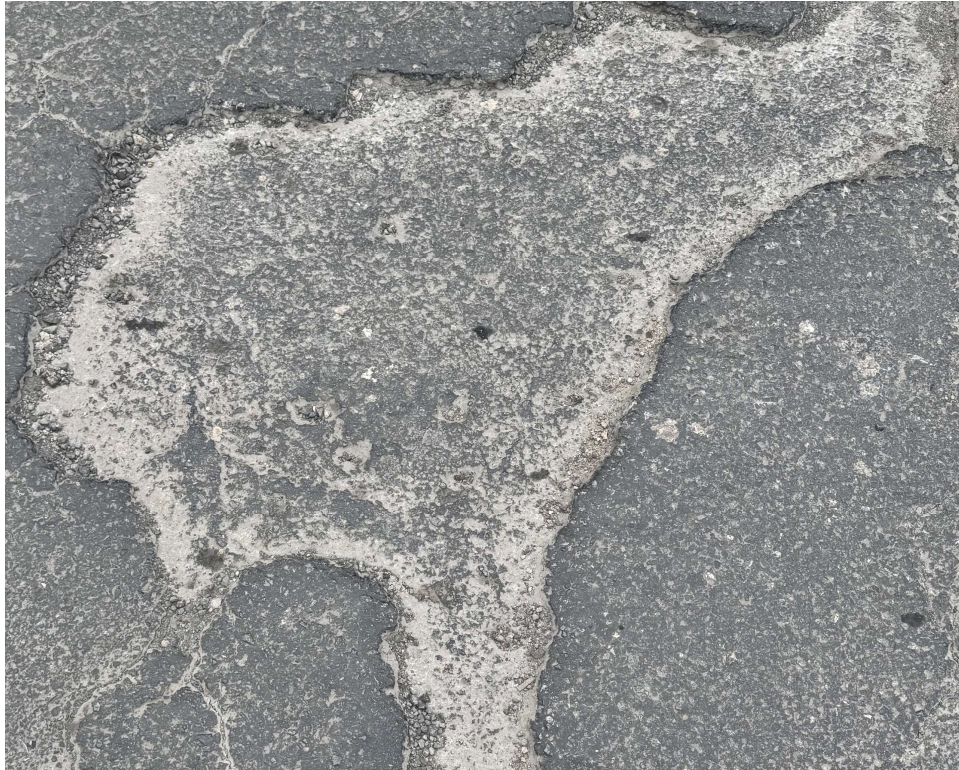
**Cadenamiento 1+605:** Se detectó un bache (código 13) de severidad media en el carril derecho, con un área afectada de 0.6 m<sup>2</sup> (1 x 0.6 m).

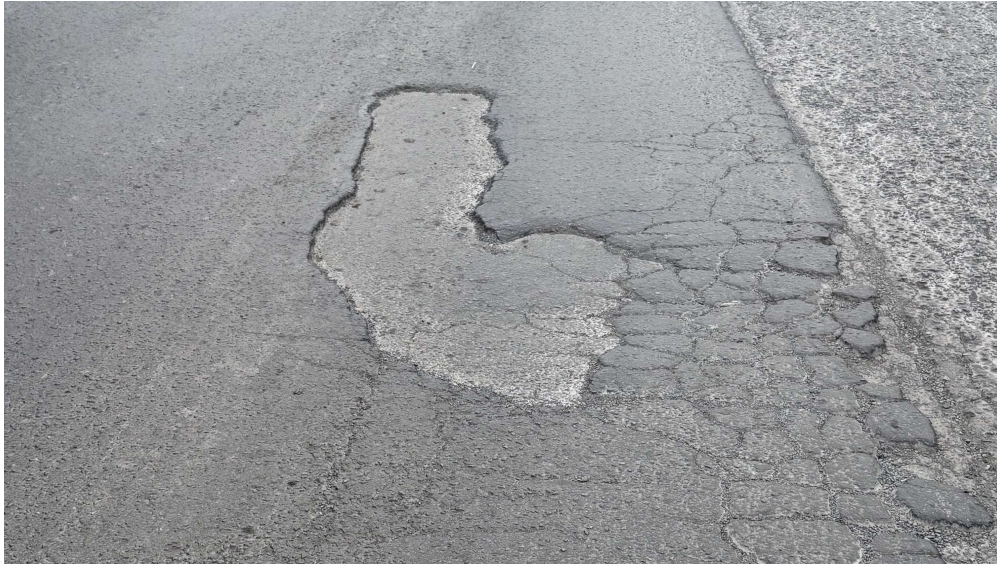
**Cadenamiento 1+638:** Se identificaron **varios baches** (código 13) de severidad media en el carril derecho, afectando 0.96 m<sup>2</sup> (1.2 x 0.8 m).
