# LEVANTAMIENTO DE DETERIOROS

## REPORTE FOTOGRÁFICO Y UBICACIÓN DE DAÑOS

## Av. Carlos Salinas de Gortari de Sur a Norte

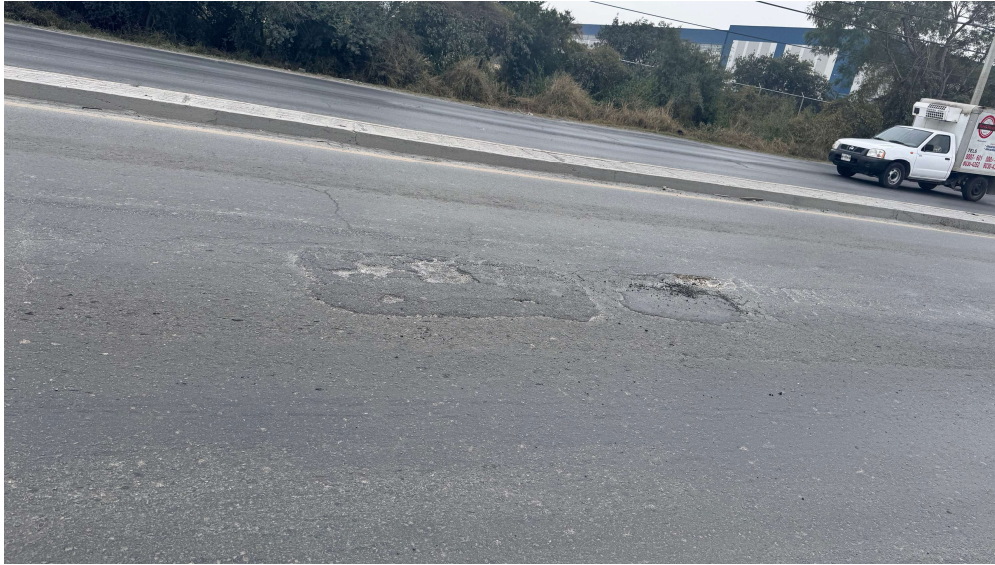
**Cadenamiento 1+695:** Se observó peladura (código 20) de severidad baja en el carril central, afectando 0.96 m<sup>2</sup> (0.6 x 1.6 m). **Se encuentra próximo a convertirse en bache.**

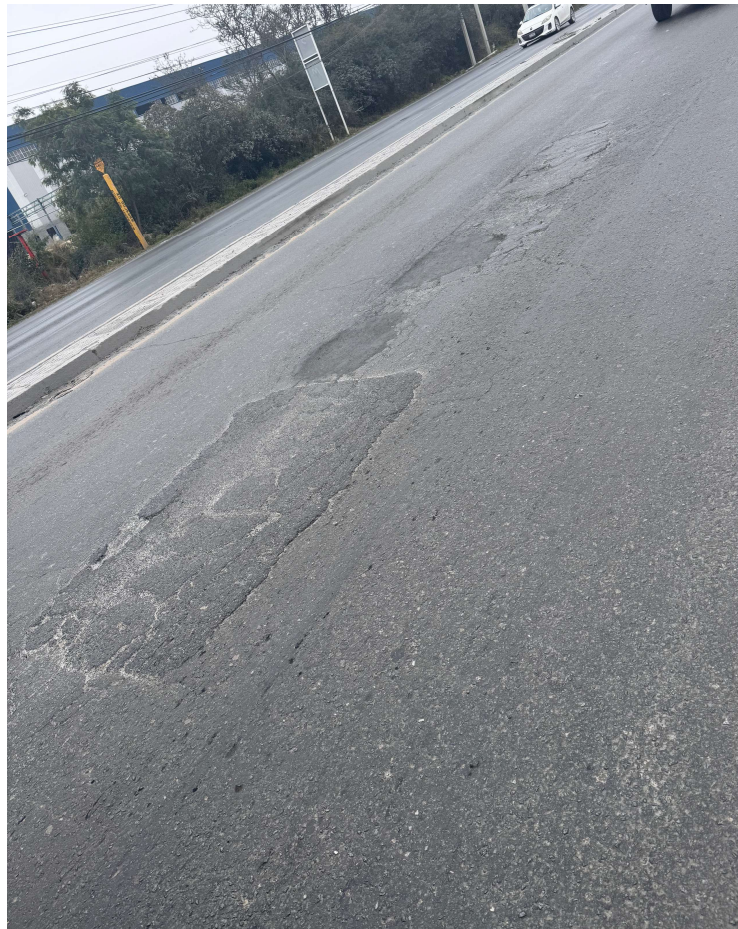
**Cadenamiento 1+735:** Se detectó piel de cocodrilo (código 1) de severidad media en el carril central, con un área afectada de 2 m<sup>2</sup> (2.5 x 0.8 m). **Se encuentra próximo a convertirse en bache.**

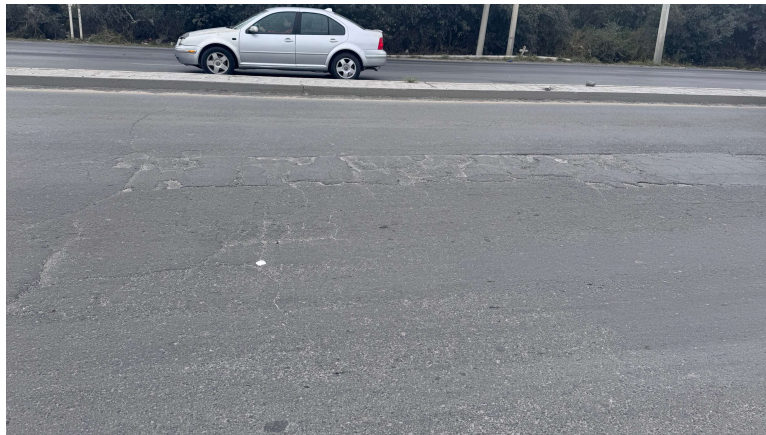
**Cadenamiento 1+770:** Se observó peladura (código 20) de severidad baja en el carril central, afectando 4.8 m<sup>2</sup> (6 x 0.8 m).

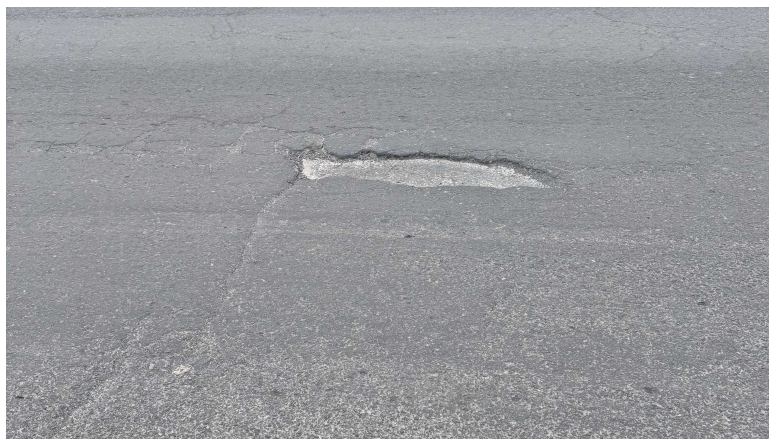
**Cadenamiento 1+805:** Se identificó un bache (código 13) de severidad baja en el carril derecho, con un área afectada de 0.2 m<sup>2</sup> (0.2 x 1 m).

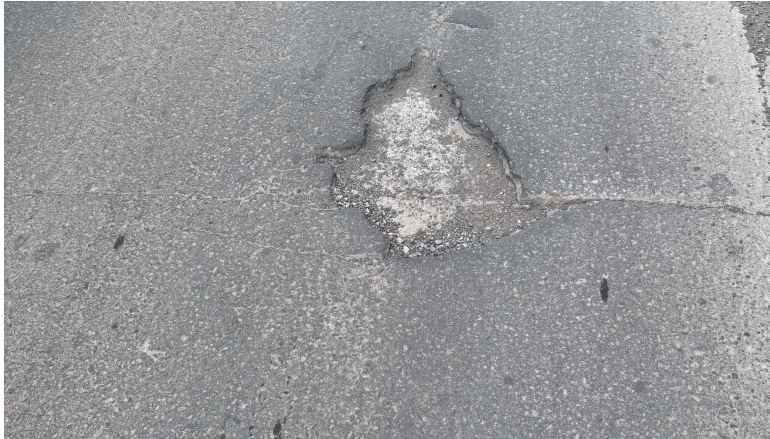
**Cadenamiento 1+827:** Se identificó un **bache (código 13)** de severidad baja en el carril derecho, afectando un área de **0.2 m<sup>2</sup> (0.5 x 0.4 m)**.

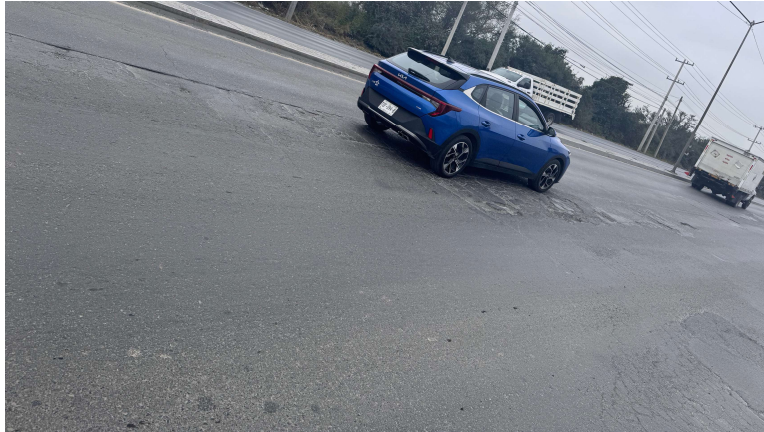
**Cadenamiento 1+840:** Se detectaron **daños combinados de piel de cocodrilo (código 1), baches (código 13) y ahuellamiento (código 15)** con severidad media en el carril central. La superficie afectada es de **35 m<sup>2</sup> (10 x 3.5 m)**.

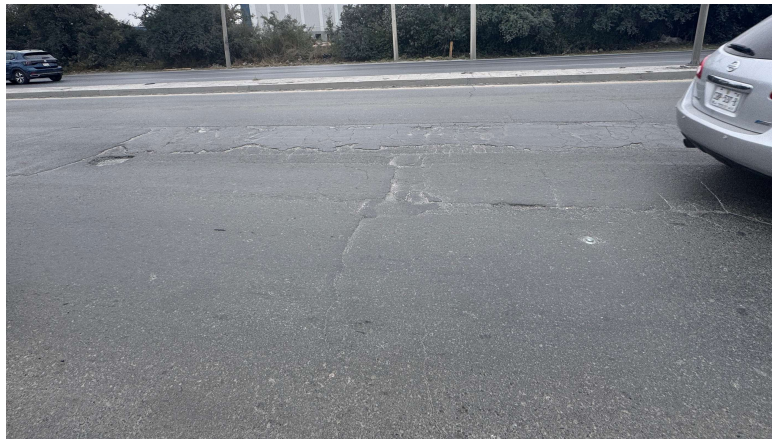
**23.Cadenamiento 1+870:** Se detectaron daños combinados de piel de cocodrilo (código 1), baches (código 13) y ahuellamiento (código 15) de severidad baja en el carril central. La afectación es de 5 m<sup>2</sup> (5 x 1 m).

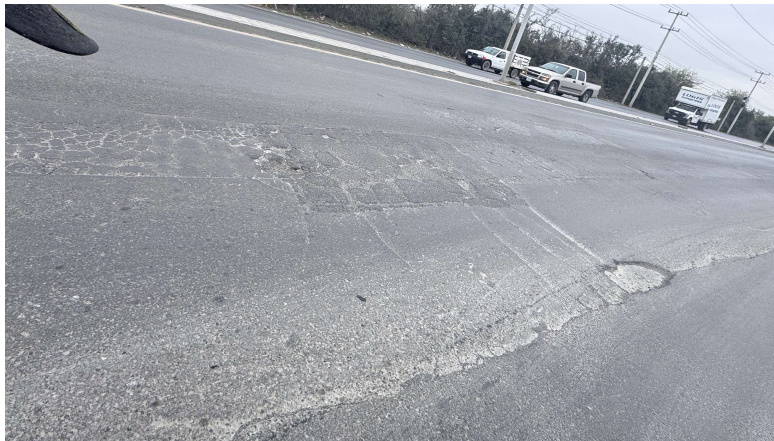
**Cadenamiento 1+948:** Se observó piel de cocodrilo (código 1) de severidad baja en el carril central, con un área afectada de 3.75 m<sup>2</sup> (2.5 x 1.5 m). **Se identifica desprendimiento por piel de cocodrilo, próximo a bache.**

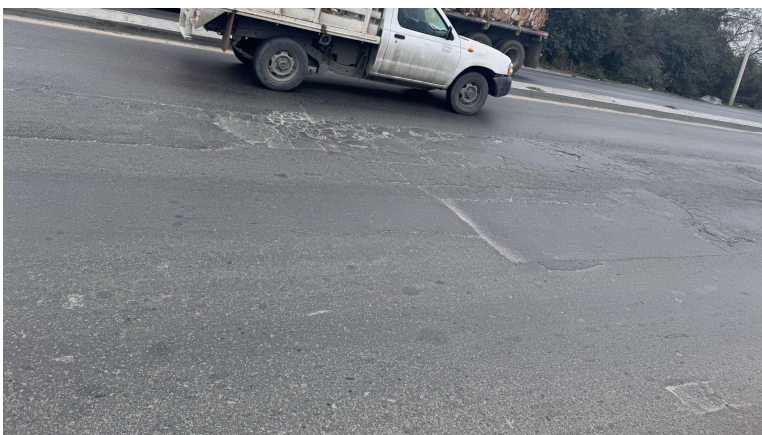
**Cadenamiento 2+090:** Se identificó piel de cocodrilo (código 1) de severidad media en el carril central, afectando 6 m<sup>2</sup> (4 x 1.5 m). **Se observa desprendimiento por piel de cocodrilo, próximo a bache.**

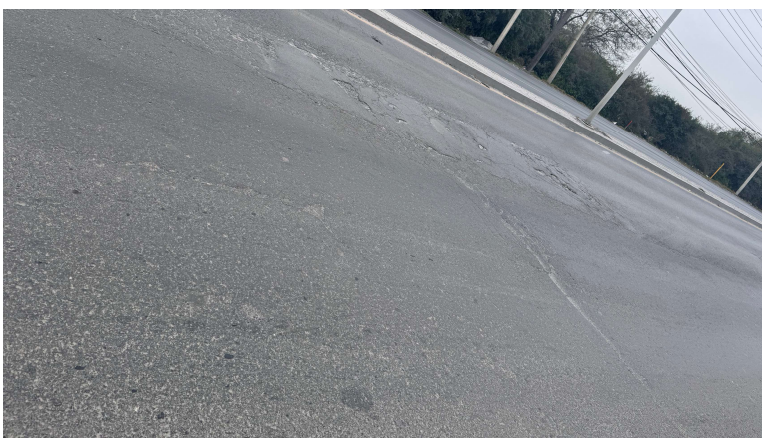
**Cadenamiento 2+102:** Se detectó piel de cocodrilo (código 1) de severidad baja en el carril central, con una afectación de 9 m<sup>2</sup> (6 x 1.5 m). **Presenta desprendimiento y está próximo a convertirse en bache.**

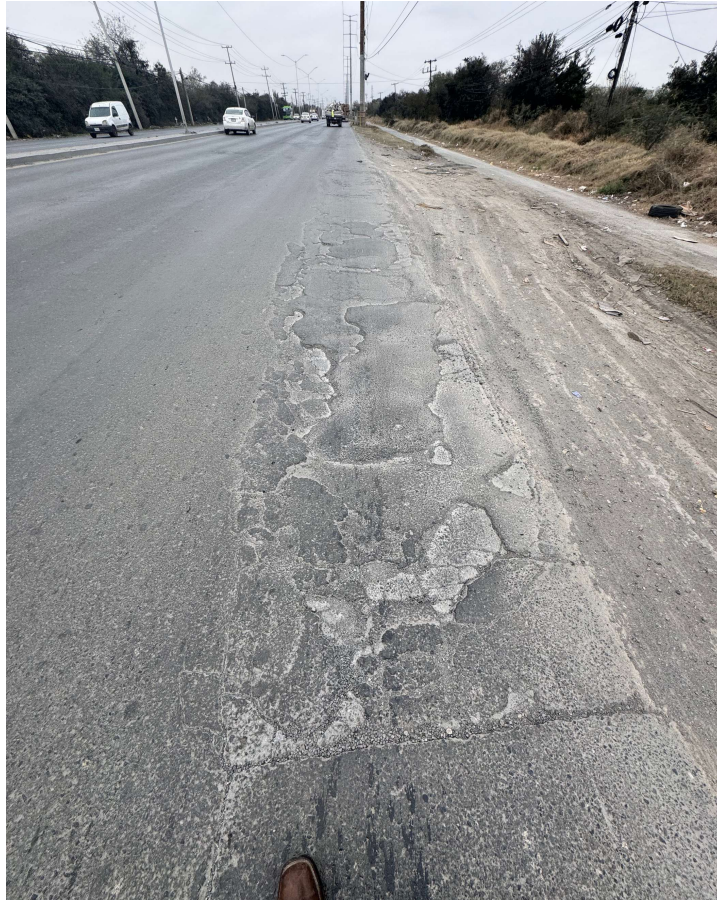
**Cadenamiento 2+125:** Se identificó **piel de cocodrilo (código 1)** de severidad media en el carril derecho, afectando un área de **15 m<sup>2</sup> (10 x 1.5 m)**.

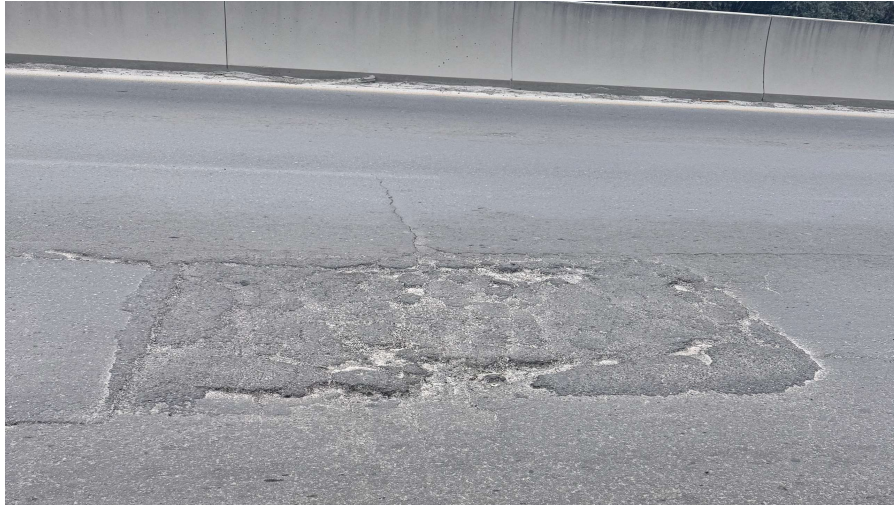
**28.Cadenamiento 2+272:** Se detectó **piel de cocodrilo (código 1)** de severidad media en el carril central, con una afectación de **2.4 m<sup>2</sup> (2 x 1.2 m)**.

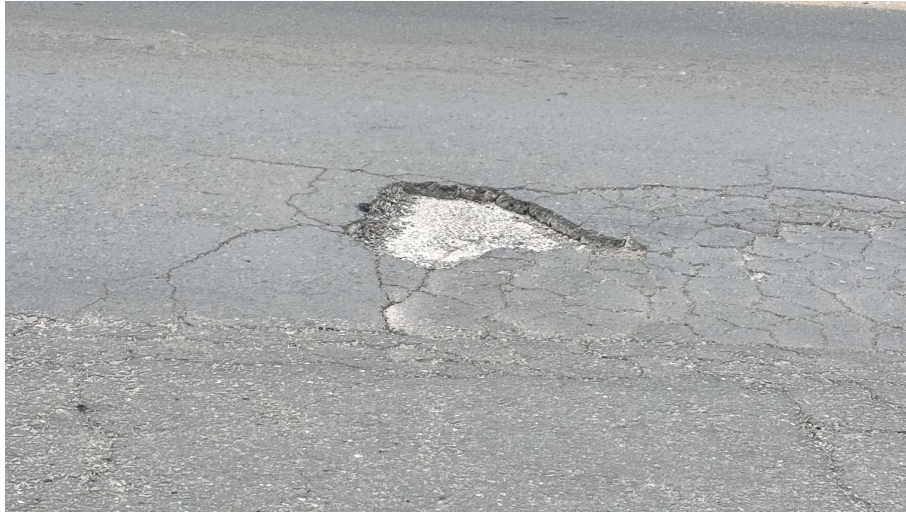
**Cadenamiento 2+360:** Se observó un **bache (código 13)** de severidad media en el carril central, con un área afectada de **0.48 m<sup>2</sup> (0.8 x 0.6 m)**.

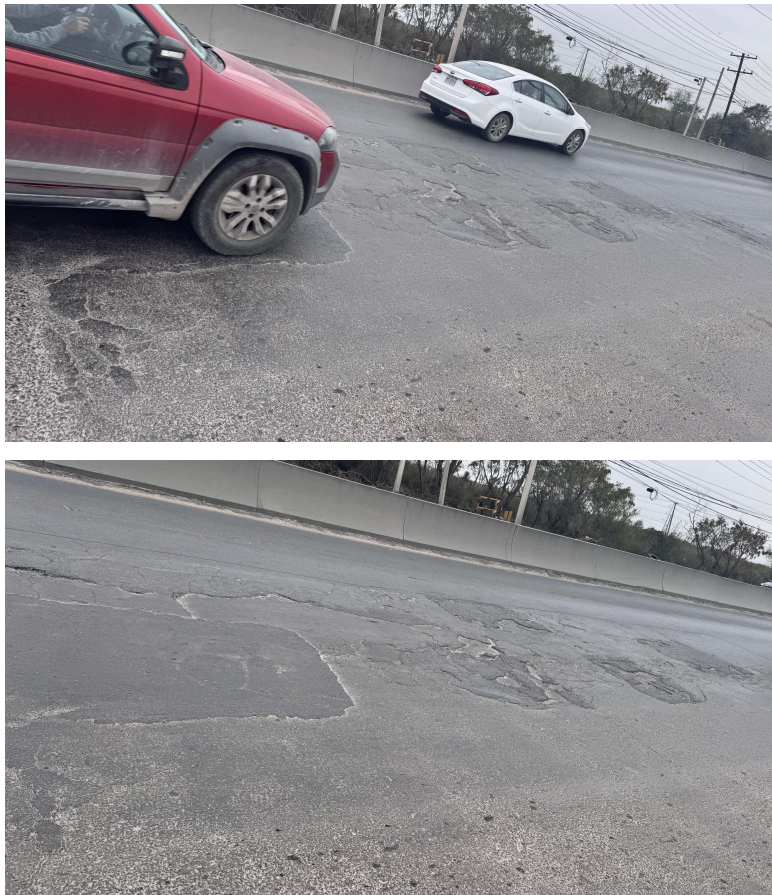
**Cadenamiento 2+522:** Se identificó un **bache (código 13)** de severidad baja en el carril central, afectando **90 m² (30 x 3 m)**.

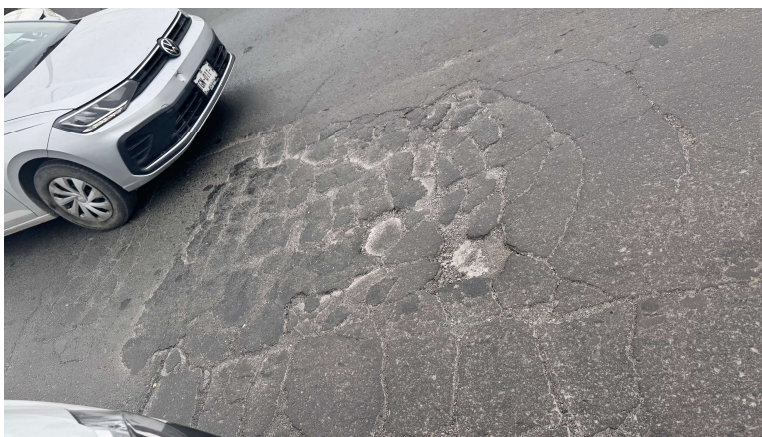
**Cadenamiento 2+550:** Se detectaron **baches reparados (código 11)** y **peladuras (código 20)** de severidad media en el carril derecho. La afectación es de **5 m<sup>2</sup> (2 x 2.5 m)**.

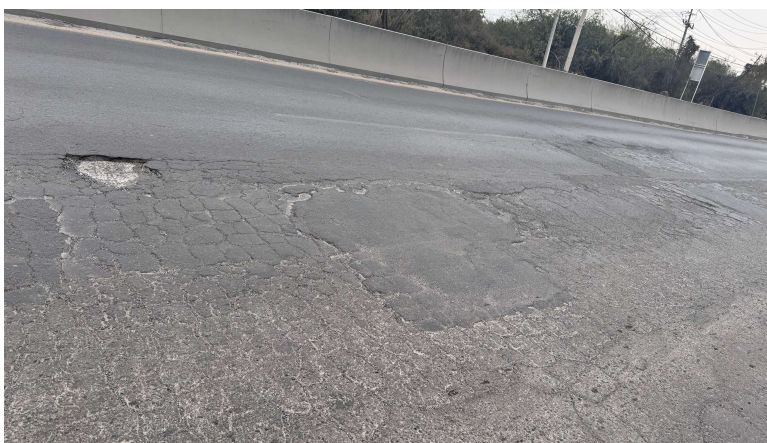
**Cadenamiento 2+650:** Se observó un **bache (código 13)** de severidad media en el carril central, con un área afectada de **1 m<sup>2</sup> (1 x 1 m)**.

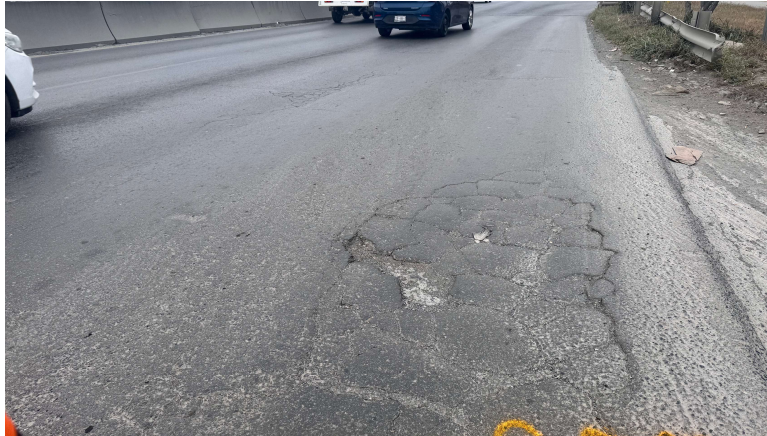
**Cadenamiento 2+800:** Se identificaron **baches (código 13)** y **ahuellamiento (código 15)** de severidad media en el carril derecho, afectando **0.75 m<sup>2</sup> (1.5 x 0.5 m)**.
