Asegurado: GOBIERNO DEL ESTADO DE NUEVO LEON  
Ubicación: 5 DE MAYO 505, CENTRO, MONTERREY, NUEVO LEON  
Ref.: Estudio Edificio Siniestrado por incendio

Por medio de la presente, me es grato saludarle poniendo a su consideración un Informe Dictamen de Evaluación referido al estado físico actual que guardan la estructuras de concreto reforzado que sirven de soporte a su edificio de Tesorería y Finanzas del Estado de N.L. el cual se ubica en la calle 5 de mayo No 205 esquina con Escobedo y que recientemente fue Siniestrado por Incendio

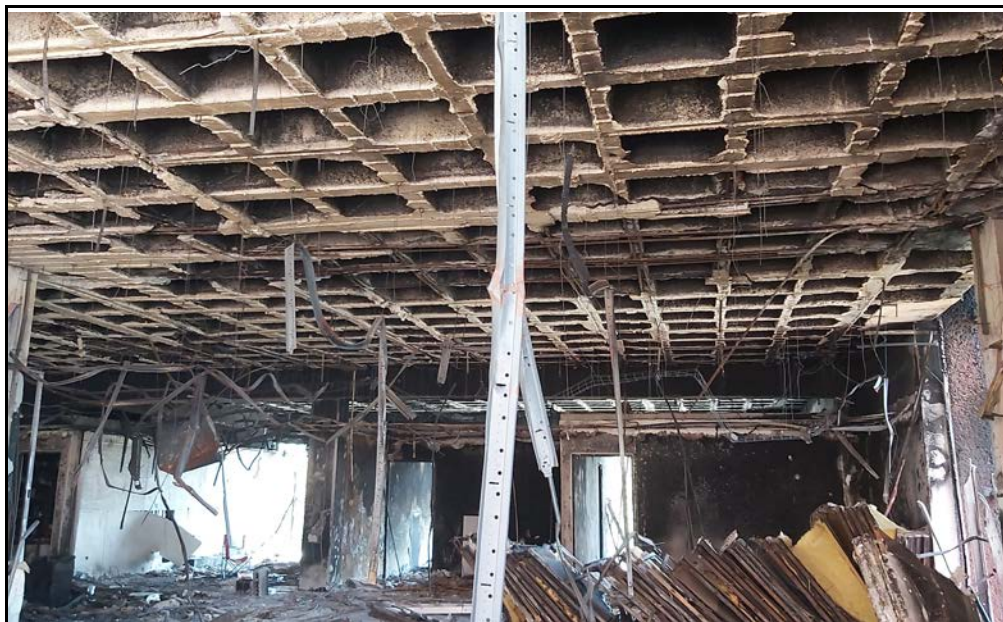
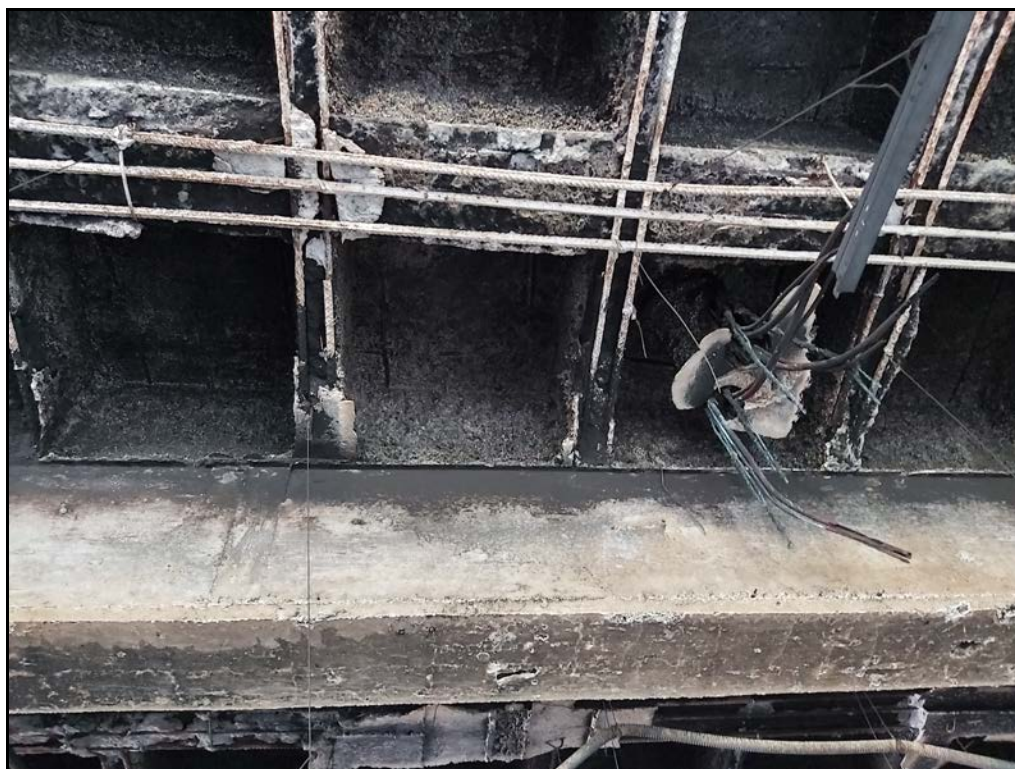
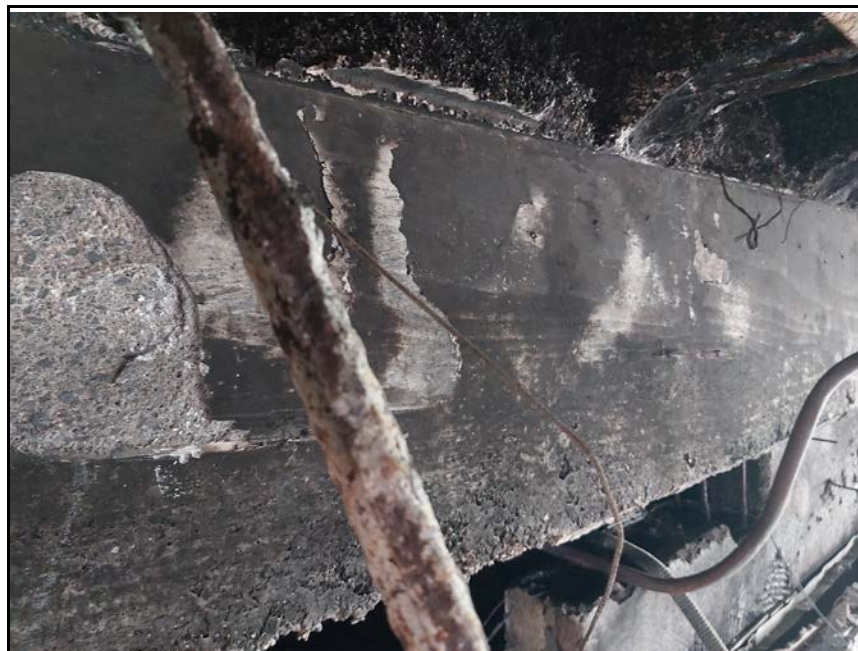
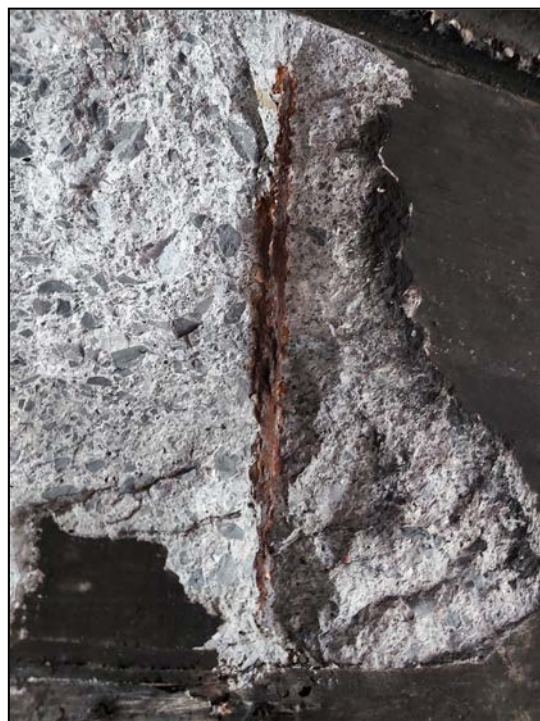
- 4.3. El incendio afectó por calcinación superficial a todas las nervaduras de concreto reforzado de la losa de azotea (Fotografías 3, 4, 5 y 6).
- 4.4. Por la concentración del fuego, en las áreas de mayor cantidad de material combustionable, por escaso recubrimiento y delaminación de concreto por corrosión del “recalentado” por fuego directo, con temperaturas pico de 600 a 900°C (Fotografías 7, 8, 9 y 10).

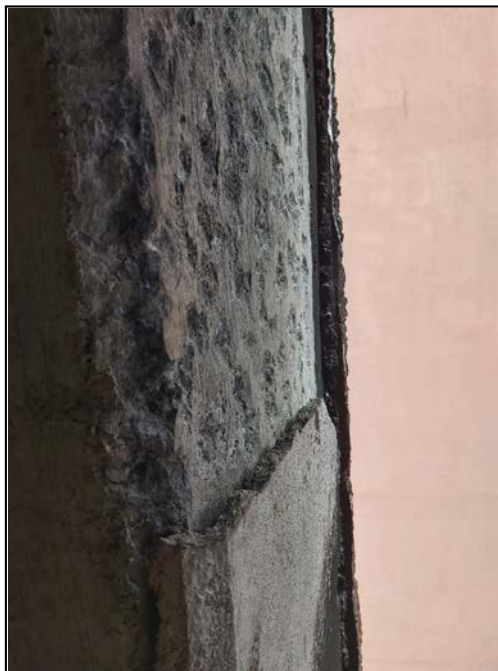
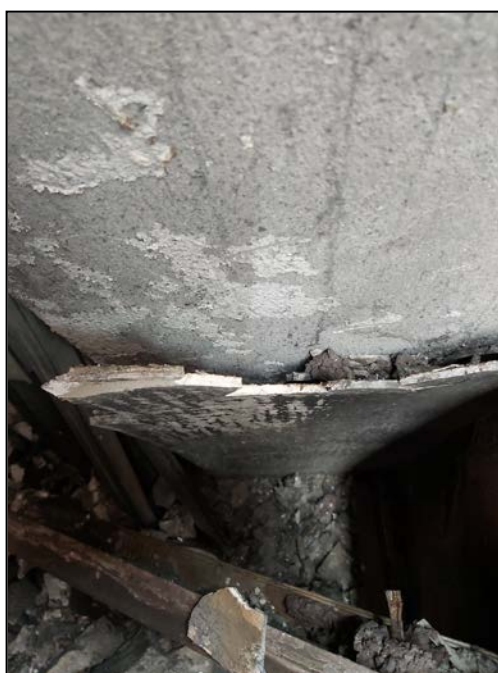
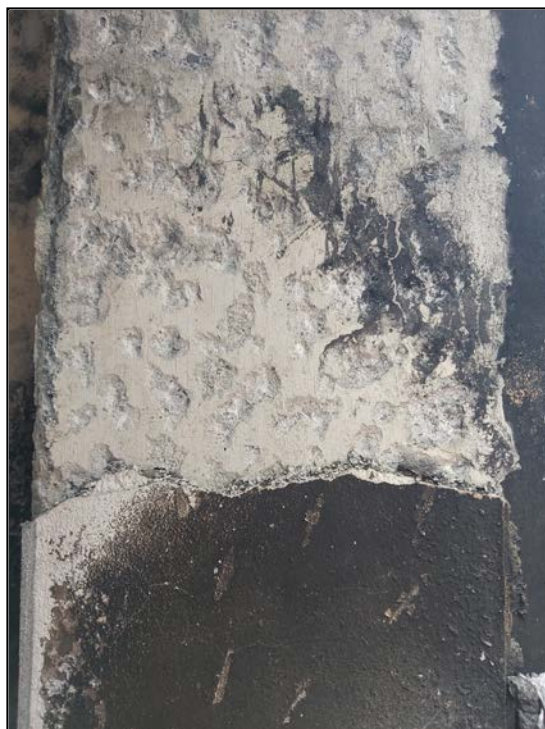
- 4.7. Las columnas de concreto reforzado, todas ellas estuvieron protegidas por el revestimiento o enjarre con afine de mortero de cemento, el cual actuó como aislante (Fotografías 19, 20 y 21); las temperaturas actuantes hasta de  $\frac{3}{4}$  “ de altura fueron de 600°C como máximo.

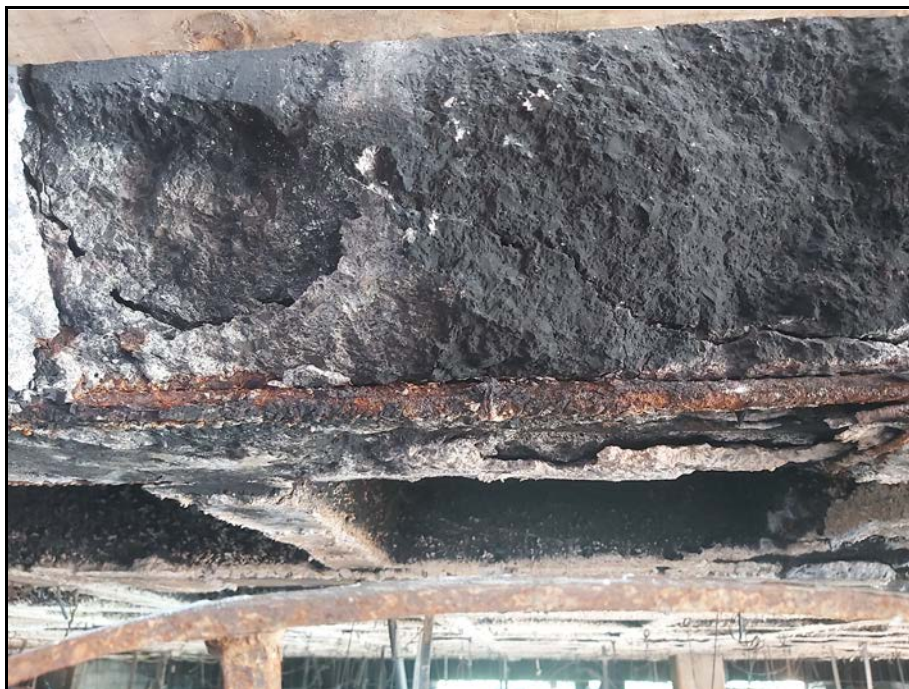
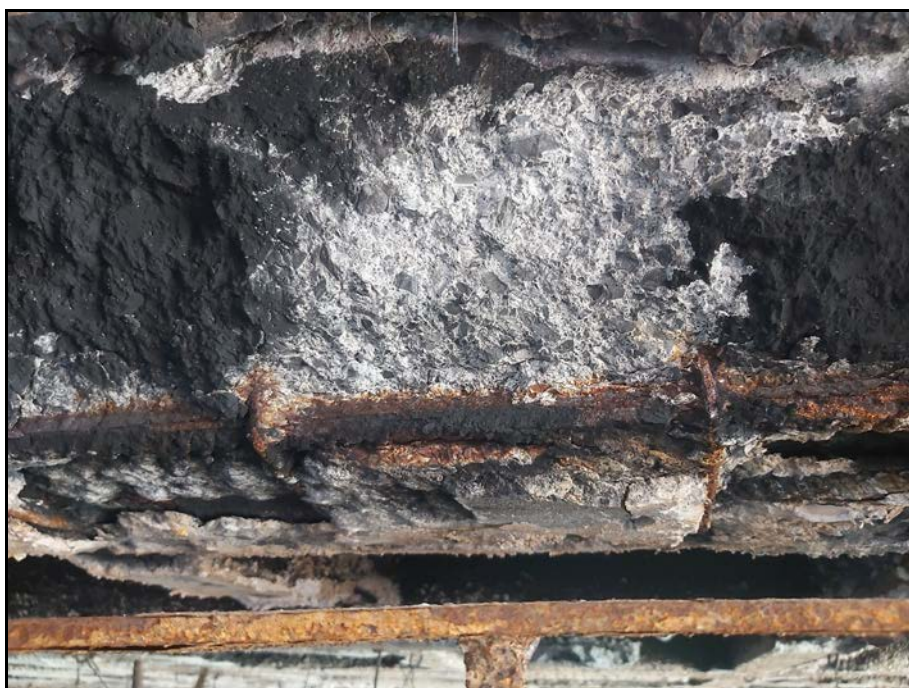
- 4.9. La afectación por fuego anterior, también afectó al concreto reforzado, ya que la viga del borde lado E refleja su separación del muro pretil (Fotografía 24) y, además, presentaba corrosión avanzada en el acero de refuerzo de la viga de borde en el patín inferior (Fotografías 25 y 26). Este acero de refuerzo fue muestreado para su ensaye a tensión por estirado (Fotografías 27 y 28) al igual que el de los sectores 2 – A – B y 3 – B – C (Fotografías 29 y 30).

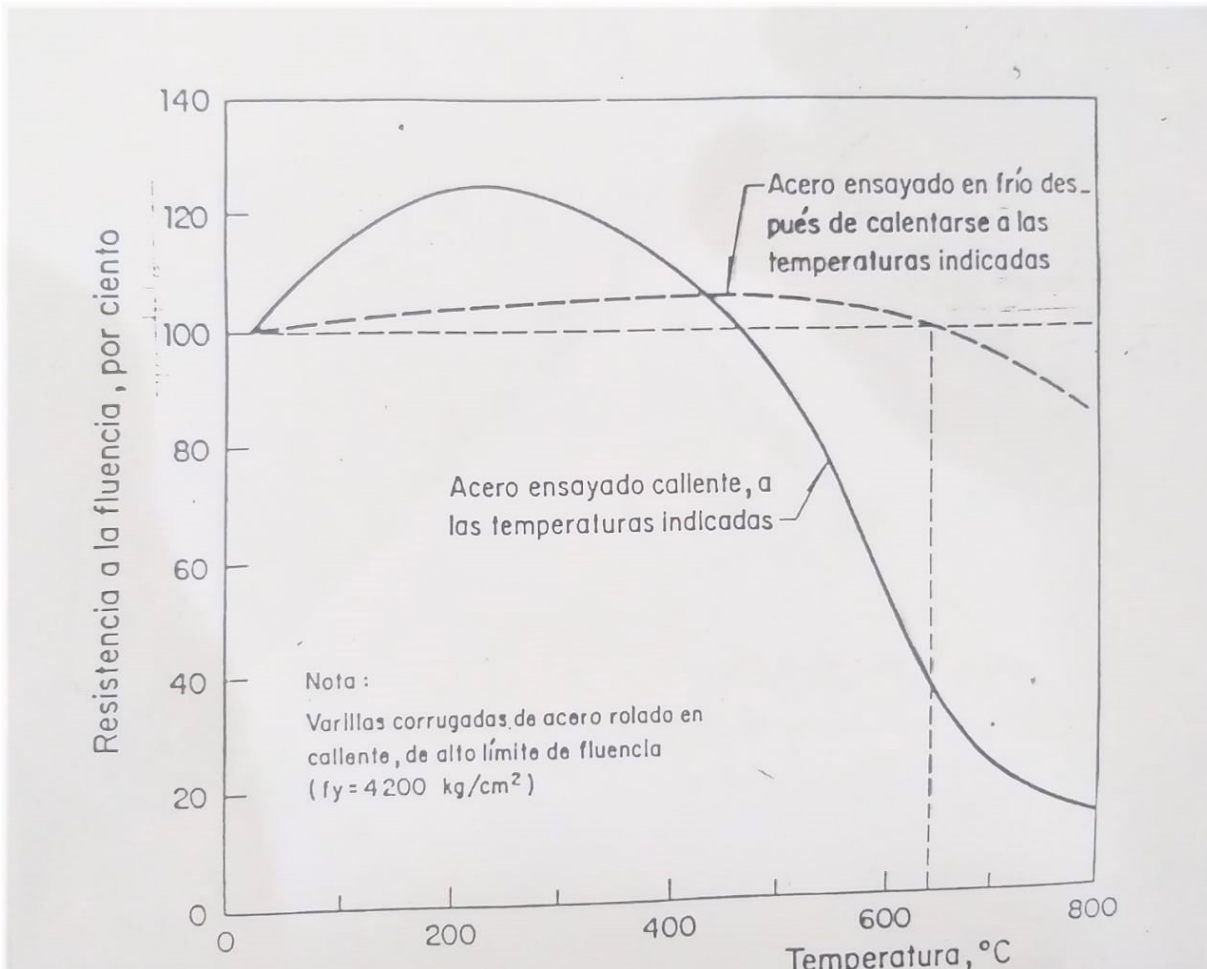
**Figura 1**  
**Grado de afectación en el acero de refuerzo por efecto de exposición al fuego NFPA 251 y ASTM E - 119**

- 5.10. Cuando el acero de refuerzo se expone al calor por el fuego de un incendio, con temperaturas superiores a 650°C, sufre cambios en su estructura cristalina, los cuales, le disminuyen la capacidad para la toma de esfuerzos, para la cual fue diseñado (figura 1).
