# LEVANTAMIENTO DE DETERIOROS

## REPORTE FOTOGRÁFICO Y UBICACIÓN DE DAÑOS

## Av. Carlos Salinas de Gortari de Sur a Norte

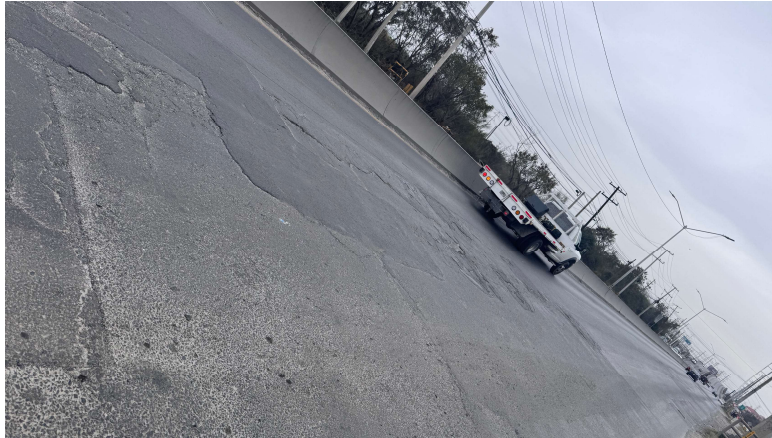
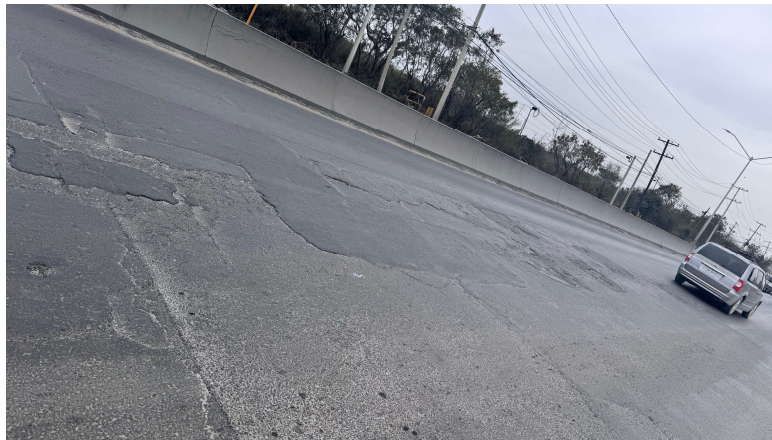
**Cadenamiento 2+360:** Se observó un **bache (código 13)** de severidad media en el carril central, con un área afectada de **0.48 m<sup>2</sup> (0.8 x 0.6 m)**.
