| | | <b>GOBIERNO DEL ESTADO DE NUEVO LEÓN</b><br><b>SECRETARÍA DE INFRAESTRUCTURA</b><br><b>SUBSECRETARÍA DE CONSTRUCCIÓN</b><br><b>DIRECCIÓN DE PROYECTOS</b> | |
| OBRA: REHABILITACIÓN DE PAVIMENTO EN ÁREA DE DESCARGA Y PATIO DE MANIOBRAS EN EL ALMACÉN EL BUEN PASTOR DEL DIF, EN EL MUNICIPIO DE MONTERREY, N.L. | | | |
| MUNICIPIO: MONTERREY, N. L. | | PLANO NO: 03 | |

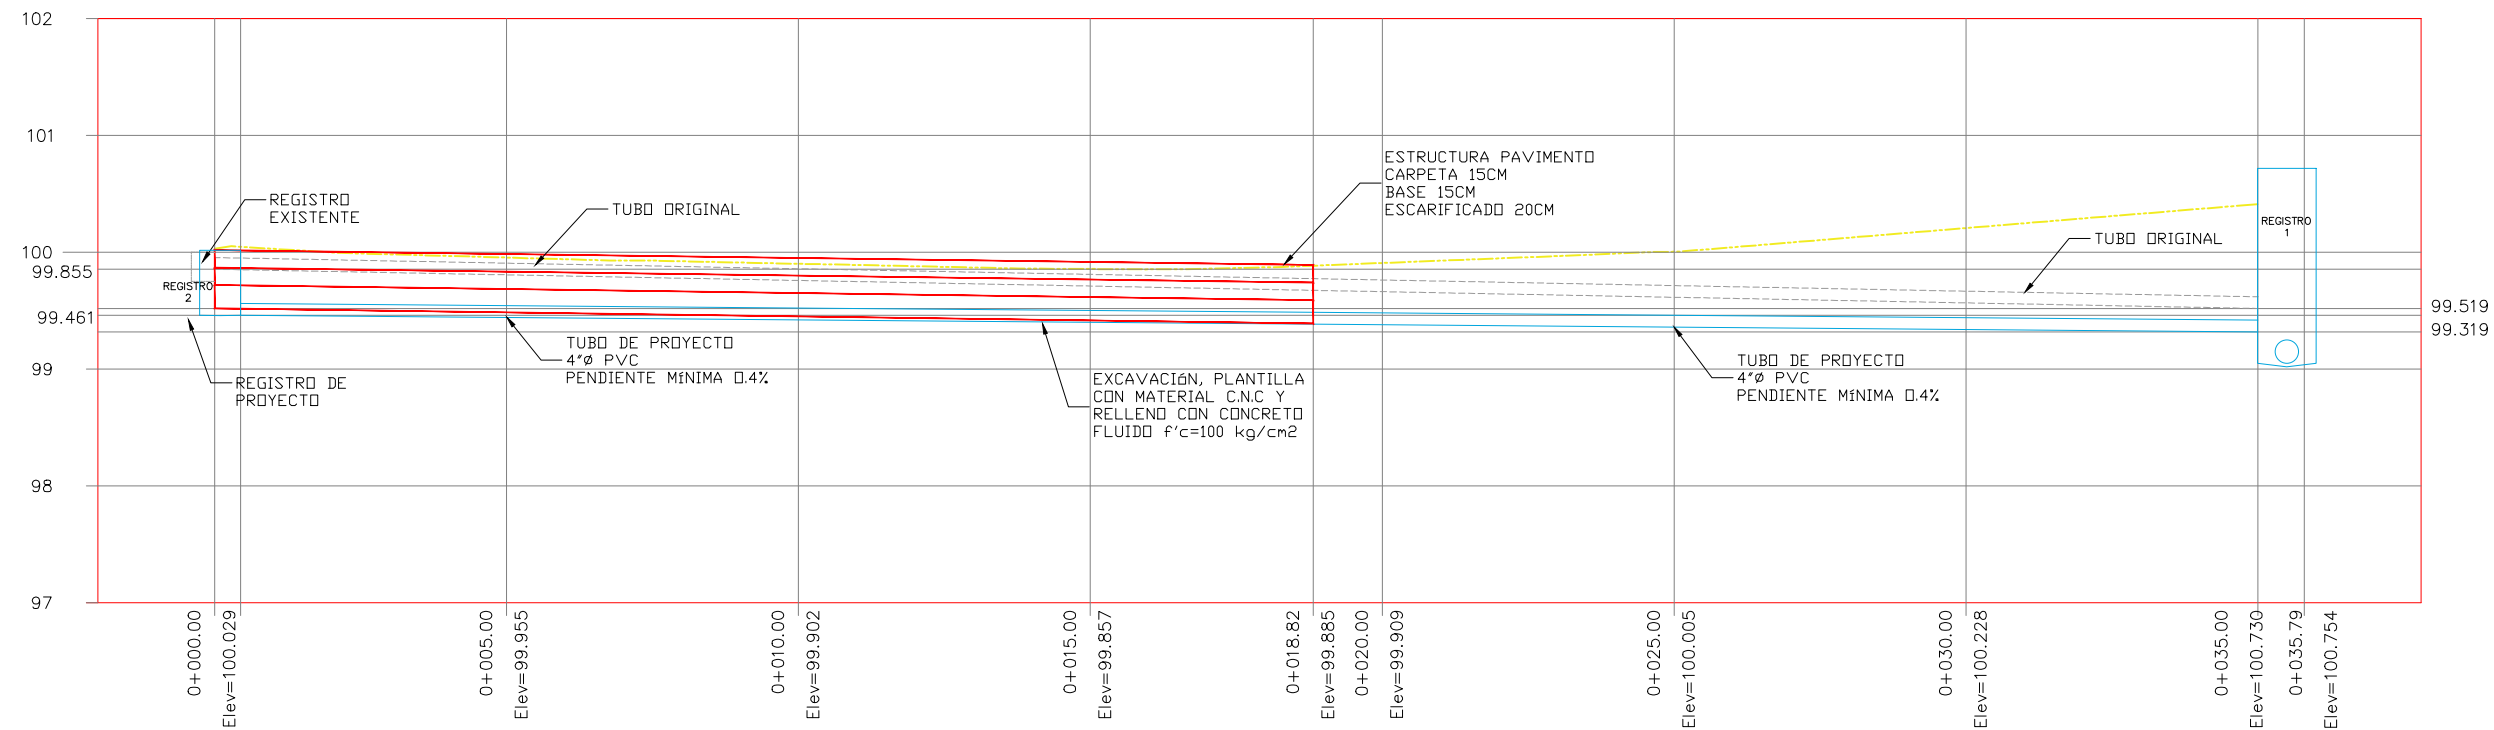
PERFIL HIDROSANITARIO  
ESCALA HORIZONTAL 1 : 100  
ESCALA VERTICAL 1 : 50
