PROYECTO EJECUTIVO INTEGRAL

PARA LA RESTAURACIÓN DE LA

PARROQUIA DE SANTIAGO APÓSTOL.

DEL MUNICIPIO DE SANTIAGO,

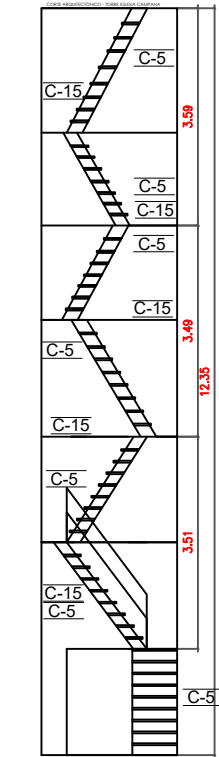
corde escalera campanario
