01 DETALLE PORTERIA  
FUTBOL 7  
Esc.1:50

REHABILITACIÓN DE UNIDAD DEPORTIVA L.D.  
COLOSO EN COLONIA REAL DE PALMAS

Mobiliario deportivo

PE\_MD\_01

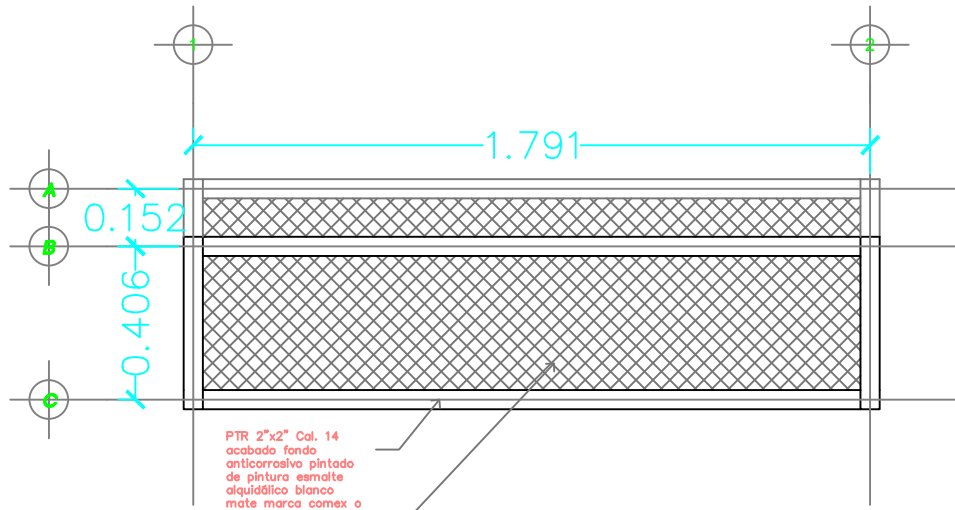
PTR 2"x2" Cal. 14  
acabado fondo  
anticorrosivo pintado  
de pintura esmalte  
alquidático blanco  
mate marca comex o  
similar.  
Malla ciclon  
galvanizada Cal. 10  
huecos 2"x2"

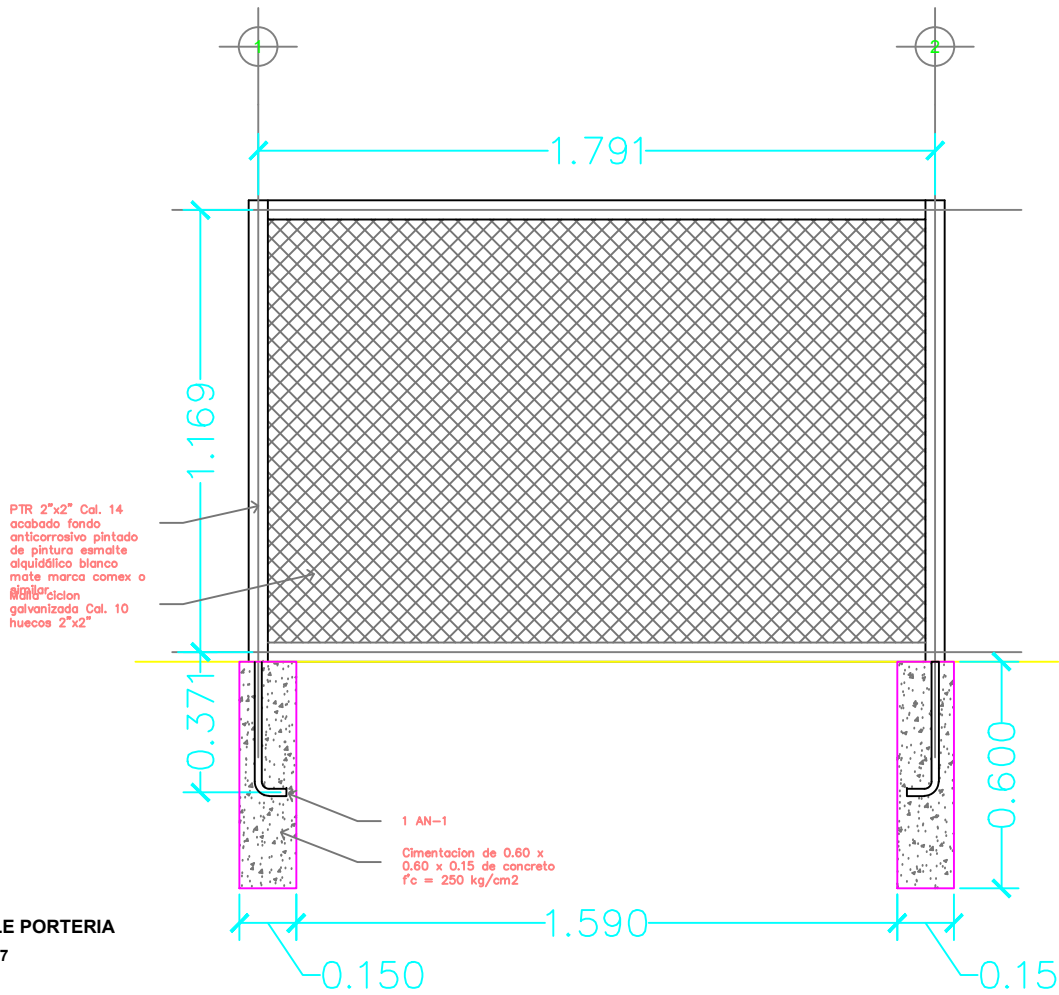
PTR 2"x2" Cal. 14  
acabado fondo  
anticorrosivo pintado  
de pintura esmalte  
alquidático blanco  
mate marca comex o  
similar.  
Malla ciclon  
galvanizada Cal. 10  
huecos 2"x2"

1 AN-1  
Cimentación de 0.60 x  
0.60 x 0.15 de concreto  
f'c = 250 kg/cm2

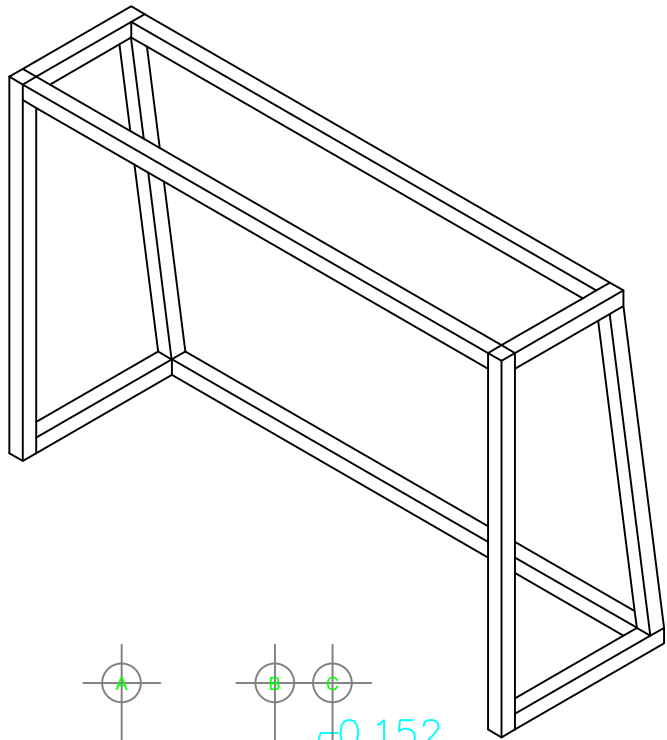
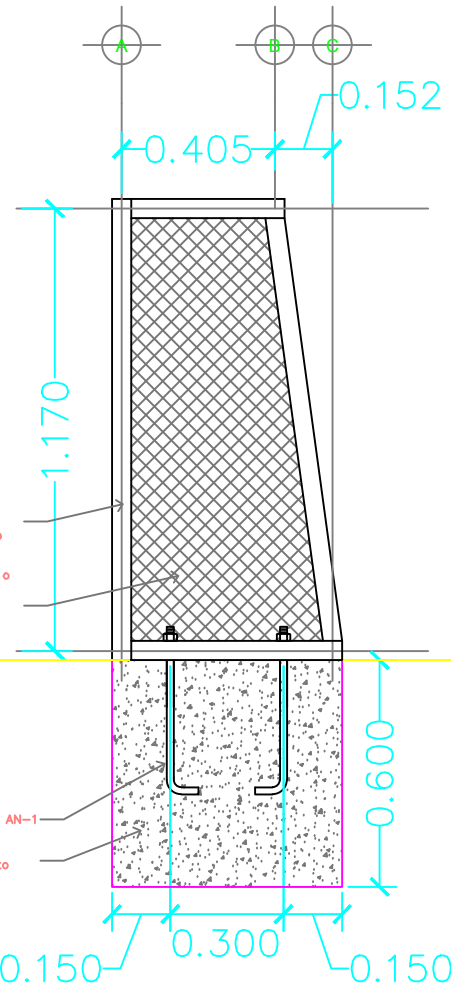
PTR 2"x2" Cal. 14  
acabado fondo  
anticorrosivo pintado  
de pintura esmalte  
alquidático blanco  
mate marca comex o  
similar.  
Malla ciclon  
galvanizada Cal. 10  
huecos 2"x2"

1 AN-1  
Cimentación de 0.60 x  
0.60 x 0.15 de concreto  
f'c = 250 kg/cm2
